Выявление мест протечек и скопления воды (влаги) в строительных конструкциях и плоской кровле с помощью тепловизора

1. Обследование ковра плоской кровли

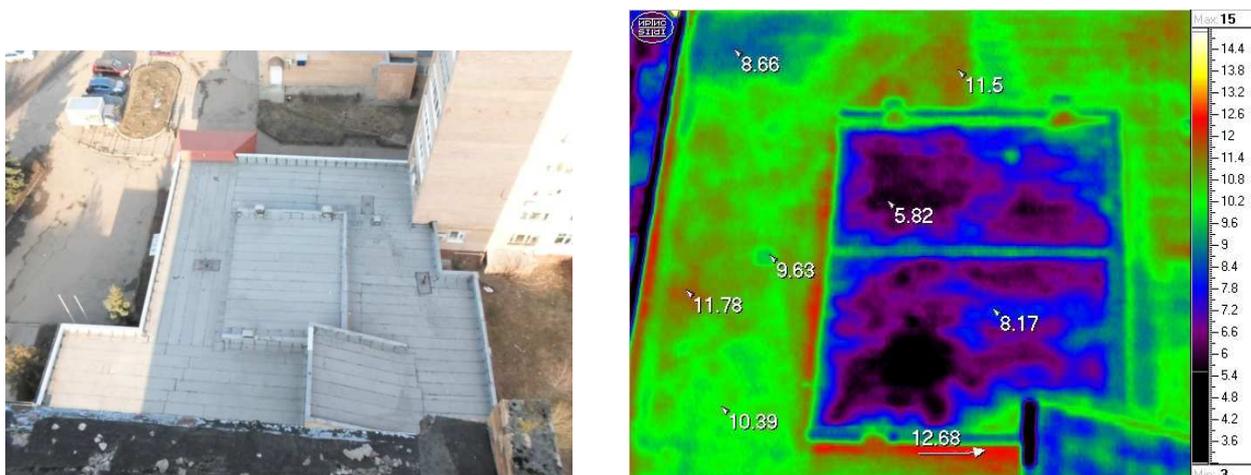
Рис. 2. Термограмма плоской крыши, выполненная в утренние часы через 1 час после восхода солнца. Крыша находится в тени близко стоящего здания. Зоны с повышенным содержанием влаги окрашены в фиолетово-черные цвета

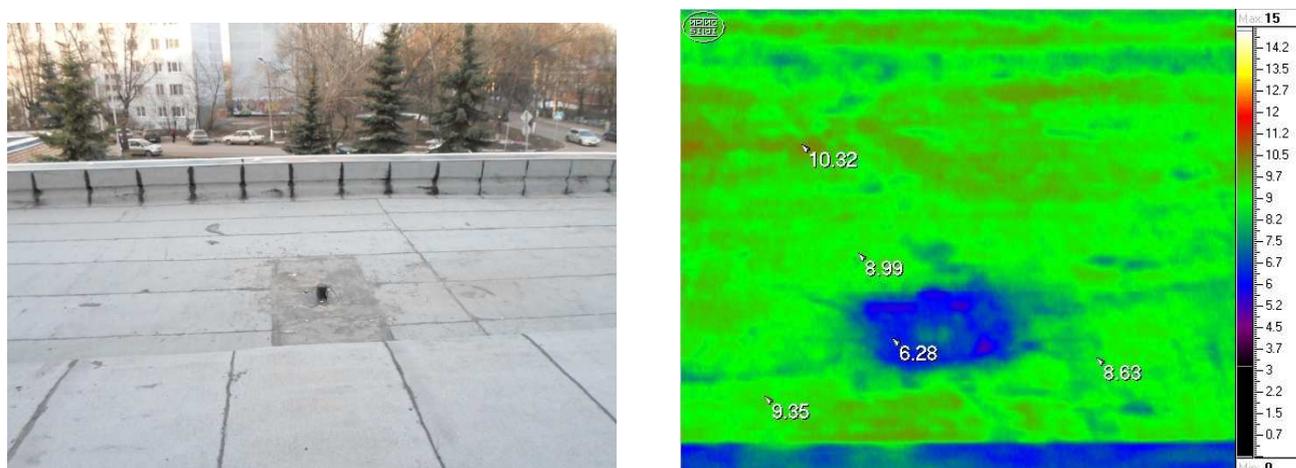
Рис. 3. Термограмма места не качественно выполненной гидроизоляции водоотводящей трубы

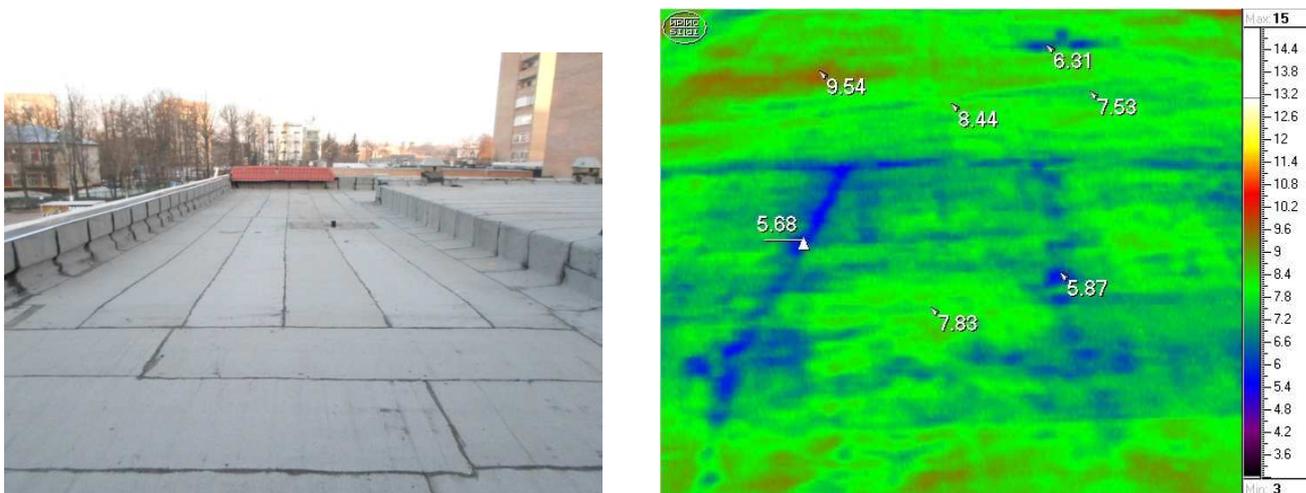
Рис. 4. Нарушение герметичности стыков кровельного материала

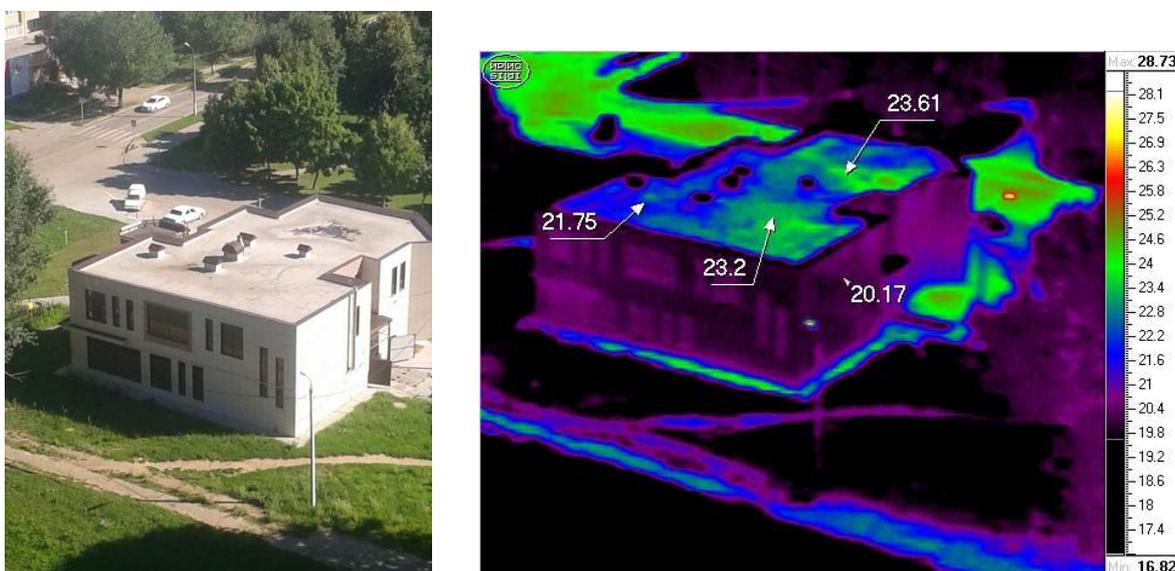
Рис. 5. Термограмма выполнена в летний период через 2 часа после захода солнца. Увлажненные участки кровли окрашены в зеленый цвет.

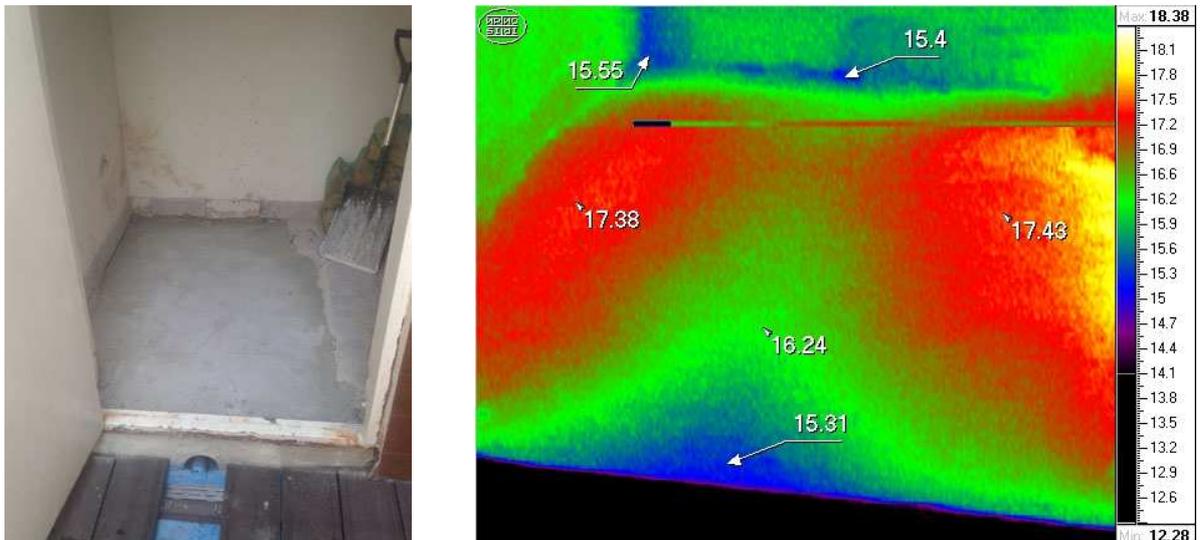
Рис. 7. Не качественно выполненная герметизация водоотводящей трубы с кровли. Вода затекает вдоль трубы в цементную стяжку и попадает вовнутрь помещения

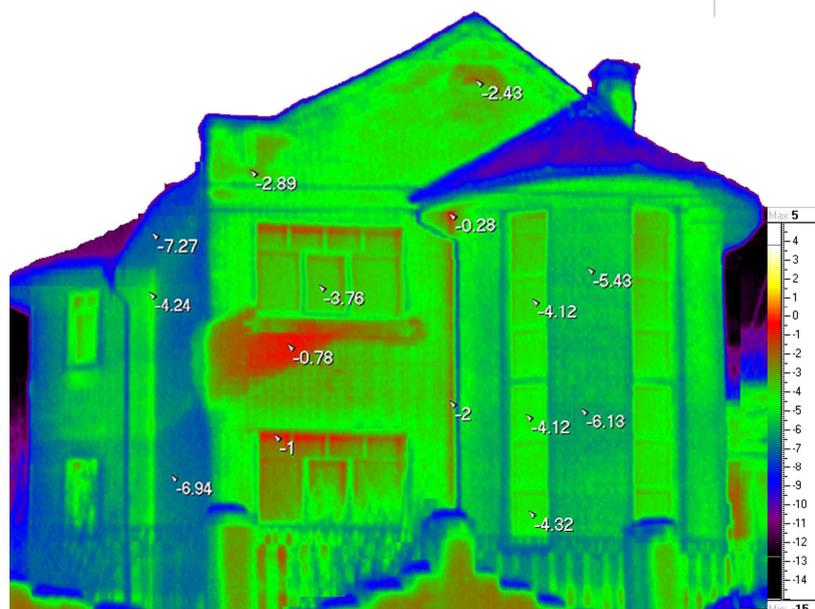
Рис. 8. Термограмма фасада коттеджа. Увлажнение кирпичной кладки в подоконной области 2 этажа от избыточного содержания соли в цементном растворе (зона окрашена в красный цвет)

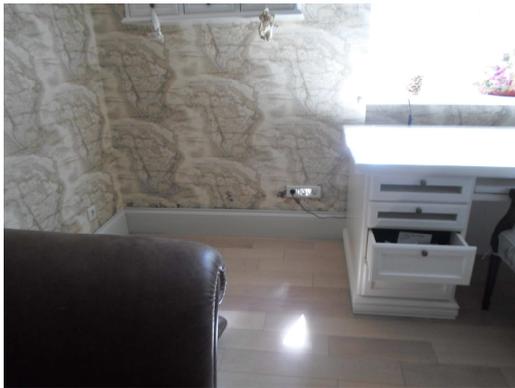
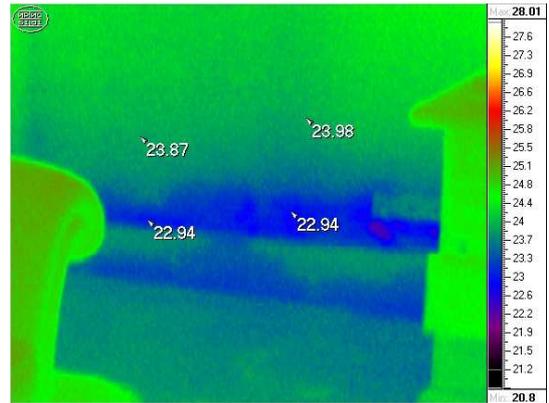
Рис. 9. Участок наружной стены увлажнен от протечки канализации (полоса синего цвета)

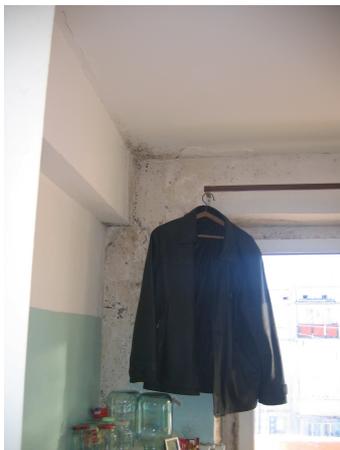
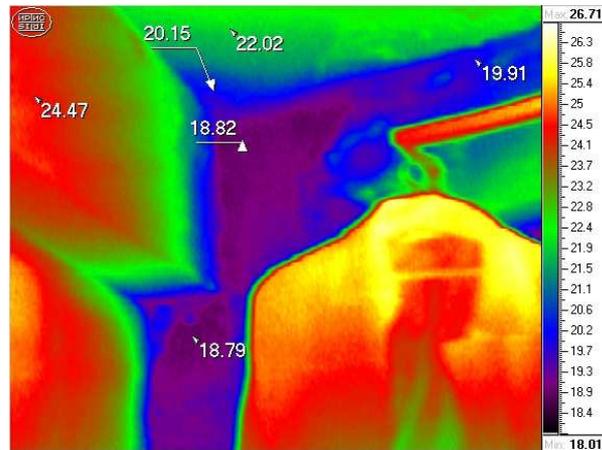
Рис. 10. Увлажнение наружной панельной стены от повышенной влаги в помещении и ее конденсации на холодной стене. Естественная вентиляция в помещении нарушена (полностью отсутствует). Начался процесс развития плесени и разрушения штукатурки (зона фиолетового цвета)

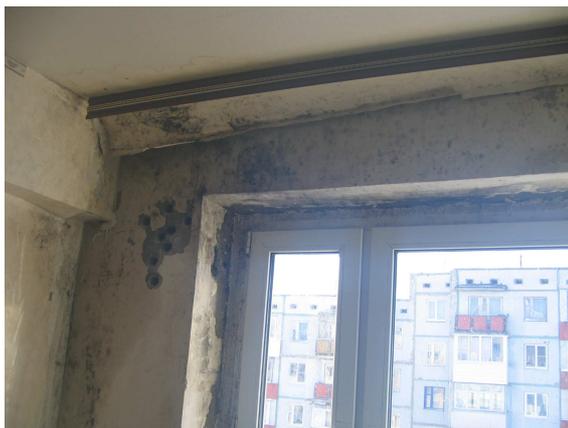
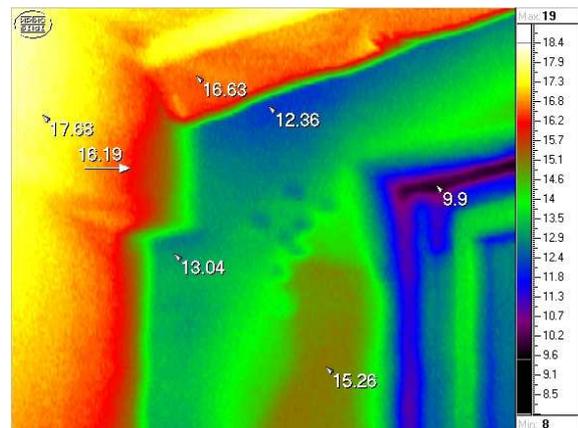
Рис. 11. Причина, что и на рис. 10
