**ПРОТОКОЛ ПО РЕЗУЛЬТАТАМ ТЕПЛОВИЗИОННОГО ОБСЛЕДОВАНИЯ  
ЭЛЕКТРООБОРУДОВАНИЯ. КРИТЕРИИ ОЦЕНКИ ДЕФЕКТНОСТИ. ВАРИАНТ № 2.**

Объект	ОАО "Алтайэнерго", БТЭЦ-х
Дата	26.10.2004
Присоединение	КРУ 0,4кВ 1ШО431, контактор НБЗК-1

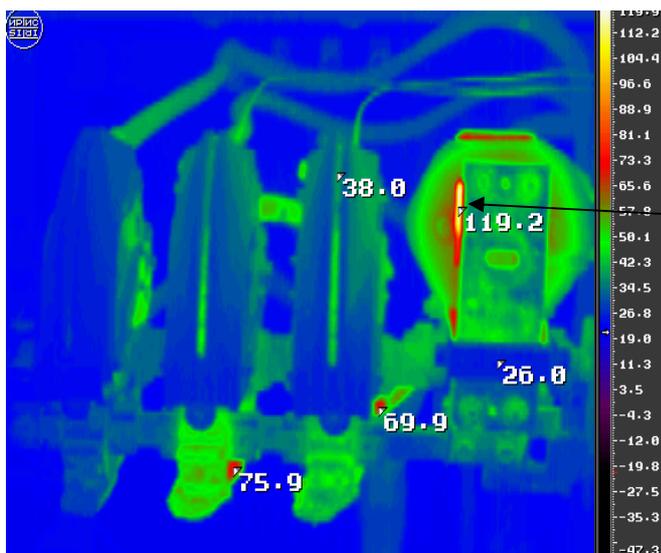
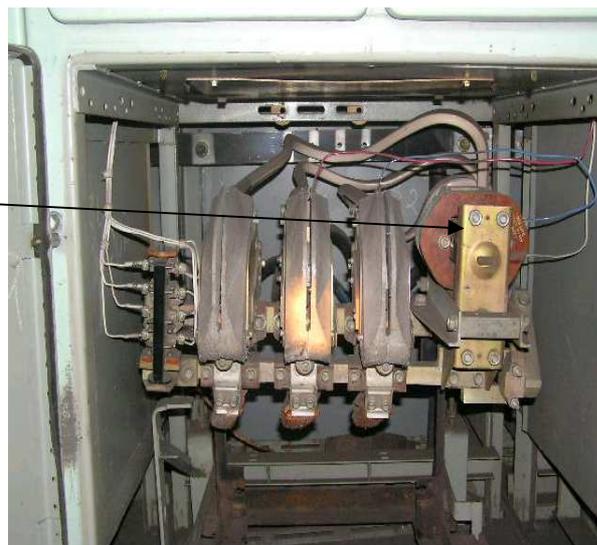
Термограмма № 20

Температура окружающей среды ( $T_{атм}$ ), °С	20
Максимальная температура узла ( $T_{max}$ ), °С	119,2
Температура точки сравнения ( $T_{срав}$ ), °С	38,0
Превышение температуры дефекта ( $T_{max} - T_{атм}$ ), °С	99,2
Превышение температуры точки сравнения ( $T_{срав} - T_{атм}$ ), С	18
Фактический ток нагрузки ( $I_{раб}$ ), А	<b>100%</b>
Коэффициент дефектности ( $K_d$ )	5,5

Нагрев железа магнитопровода катушки контактора выше допустимого

$1,0 < K_d < 1,2$	Начальная степень неисправности
$1,2 < K_d < 1,5$	Развившийся дефект
$K_d > 1,5$	Аварийный дефект

**Аварийный дефект, устранить в течение месяца**

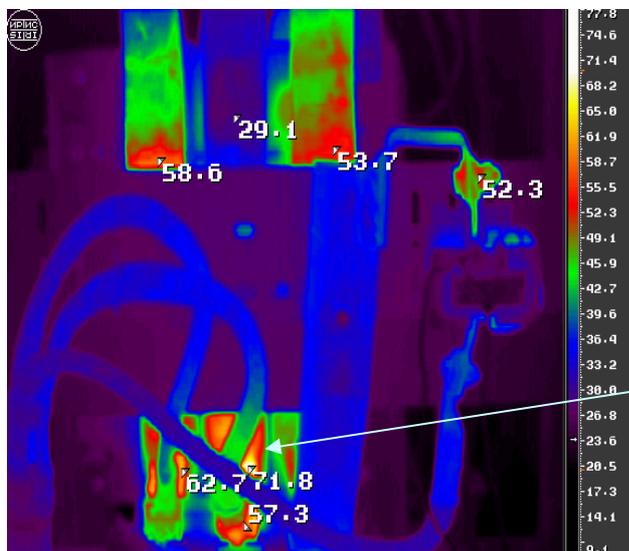
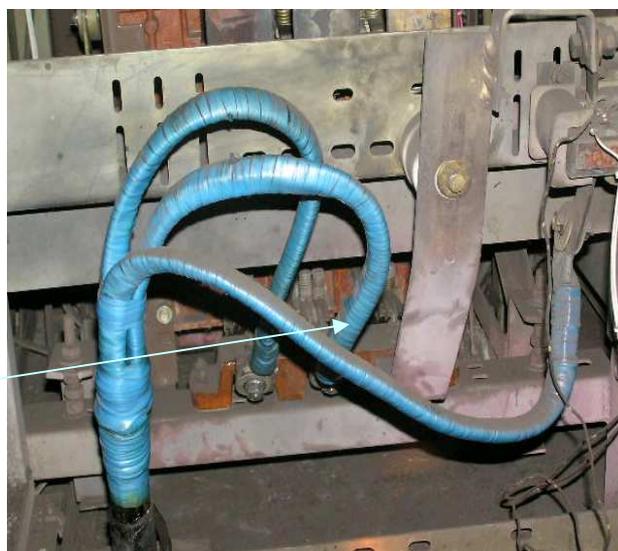
Термограмма № 21

Объект	ОАО "Алтайэнерго", БТЭЦ-х
Дата	26.10.2004
Присоединение	КРУ 0,4кВ 1ШО432, панель 5 верх, сборка ПР 17

Температура окружающей среды ( $T_{атм}$ ), °C	20
Максимальная температура узла ( $T_{max}$ ), °C	71,8
Температура точки сравнения ( $T_{срав}$ ), °C	29,1
Превышение температуры дефекта ( $T_{max} - T_{атм}$ ), °C	51,8
Превышение температуры точки сравнения ( $T_{срав} - T_{атм}$ ), C	9,1
Фактический ток нагрузки ( $I_{раб}$ ), А	<b>90%</b>
Коэффициент дефектности ( $K_d$ )	5,7

Нагрев опрессовки верхнего контакта фазы и болтового соединения "С"

$1,0 < K_d < 1,2$	Начальная степень неисправности
$1,2 < K_d < 1,5$	Развившийся дефект
$K_d > 1,5$	Аварийный дефект

**Аварийный дефект, устранить в течение месяца**

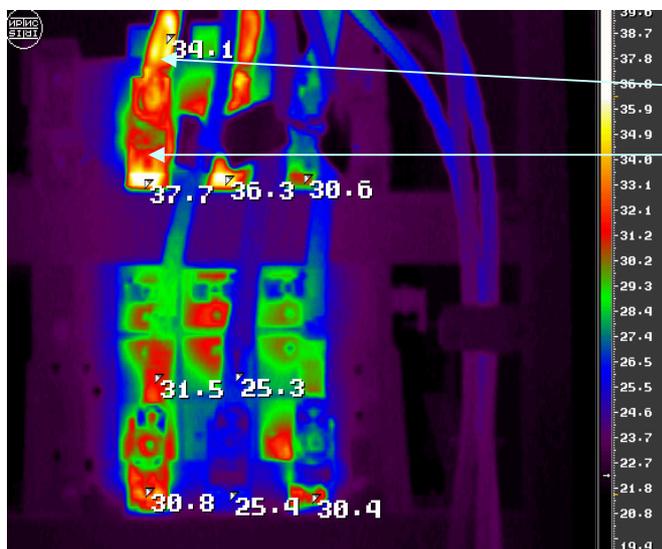
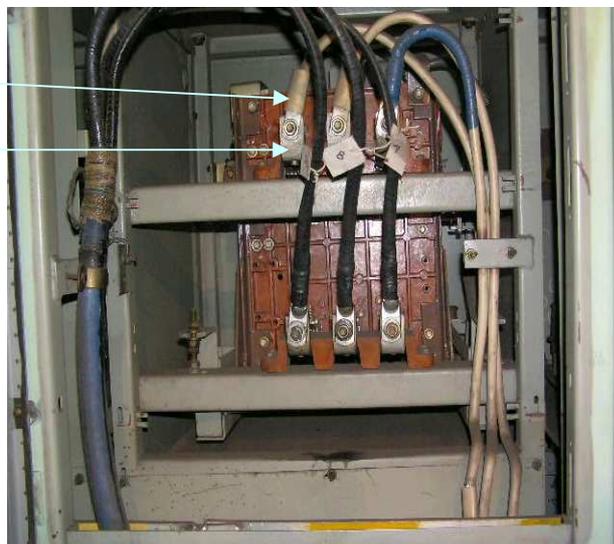
Термограмма № 23

Объект	ОАО "Алтайэнерго", БТЭЦ-х
Дата	26.10.2004
Присоединение	КРУ 0,4кВ 1ШО432, панель 12 верх, кран ТЦ

Температура окружающей среды ( $T_{атм}$ ), °C	22
Максимальная температура узла ( $T_{max}$ ), °C	37,7
Температура точки сравнения ( $T_{срав}$ ), °C	25,3
Превышение температуры дефекта ( $T_{max} - T_{атм}$ ), °C	15,7
Превышение температуры точки сравнения ( $T_{срав} - T_{атм}$ ), C	15,7
Фактический ток нагрузки ( $I_{раб}$ ), A	60%
Коэффициент дефектности ( $K_d$ )	1,0

**Нагрев верхнего и нижнего болтового соединения фазы "А", нагрев опрессовки фазы «А»**

$1,0 < K_d < 1,2$	Начальная степень неисправности
$1,2 < K_d < 1,5$	Развившийся дефект
$K_d > 1,5$	Аварийный дефект

**Начальная степень неисправности, устранить в течение года**

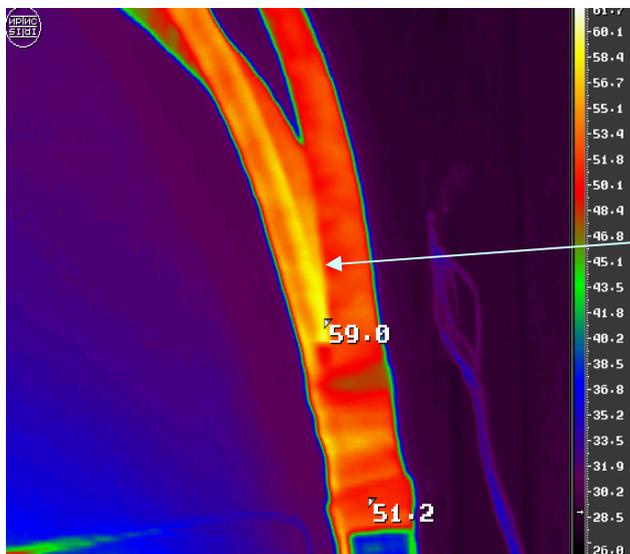
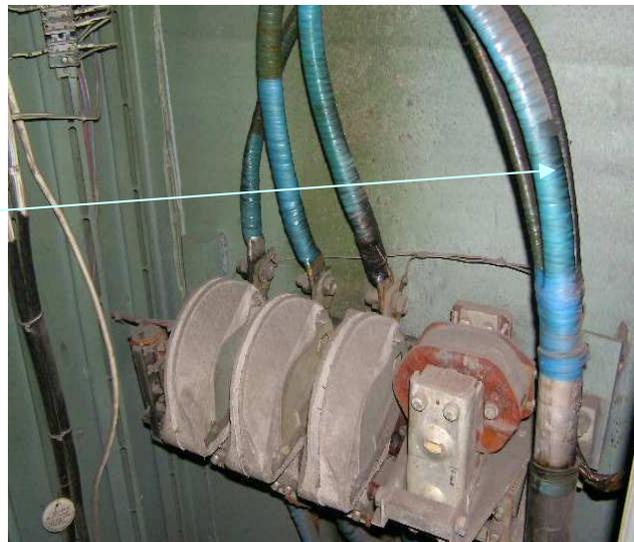
Термограмма № 29

Объект	ОАО "Алтайэнерго", БТЭЦ-х
Дата	26.10.2004
Присоединение	КРУ 0,4кВ 1ШО452, шкаф ТВД 1Б

Температура окружающей среды ( $T_{атм}$ ), °C	30
Максимальная температура узла ( $T_{max}$ ), °C	59
Температура точки сравнения ( $T_{срав}$ ), °C	51,2
Превышение температуры дефекта ( $T_{max} - T_{атм}$ ), °C	29
Превышение температуры точки сравнения ( $T_{срав} - T_{атм}$ ), C	21,2
Фактический ток нагрузки ( $I_{раб}$ ), A	<b>100 %</b>
Коэффициент дефектности ( $K_d$ )	1,4

Нагрев кабельной разделки

$1,0 < K_d < 1,2$	Начальная степень неисправности
$1,2 < K_d < 1,5$	Развившийся дефект
$K_d > 1,5$	Аварийный дефект

**Развившийся дефект, устранить в течение трех месяцев**

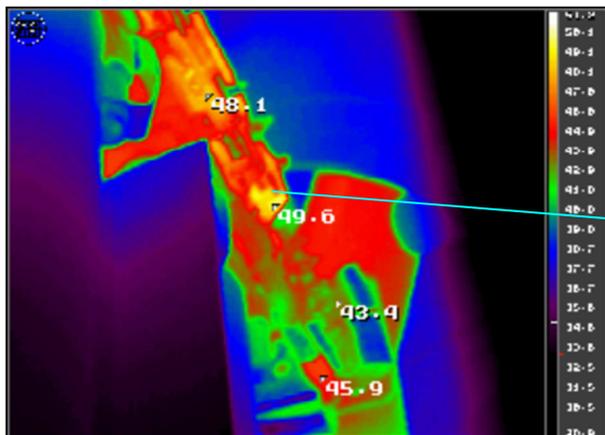
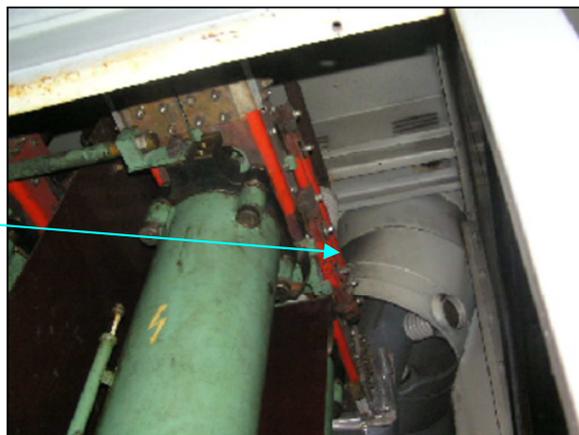
Термограмма № 11

Объект	ОАО "Алтайэнерго", БТЭЦ-х
Дата	25.10.2004
Присоединение	ПВГ №3, ВМГ-3, фаза С

Температура окружающей среды ( $T_{атм}$ ), °C	20
Максимальная температура узла ( $T_{max}$ ), °C	49,6
Температура точки сравнения ( $T_{срав}$ ), °C	43,4
Превышение температуры дефекта ( $T_{max} - T_{атм}$ ), °C	29,6
Превышение температуры точки сравнения ( $T_{срав} - T_{атм}$ ), C	23,4
Фактический ток нагрузки ( $I_{раб}$ ), А	6400
Коэффициент дефектности ( $K_d$ )	1,3

**Неравномерный нагрев болтовых соединений шинпровода**

$1,0 < K_d < 1,2$	Начальная степень неисправности
$1,2 < K_d < 1,5$	Развившийся дефект
$K_d > 1,5$	Аварийный дефект

**Развившийся дефект, устранить в течение трёх месяцев**

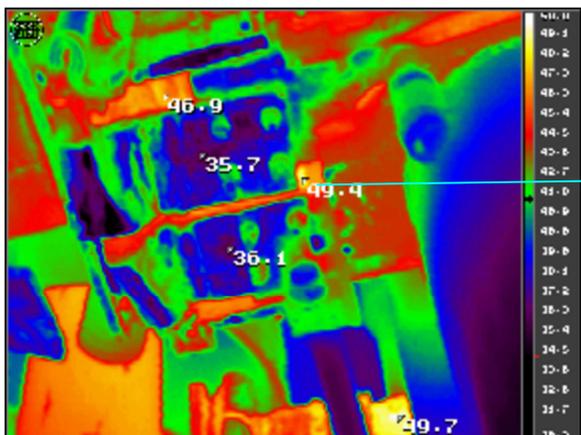
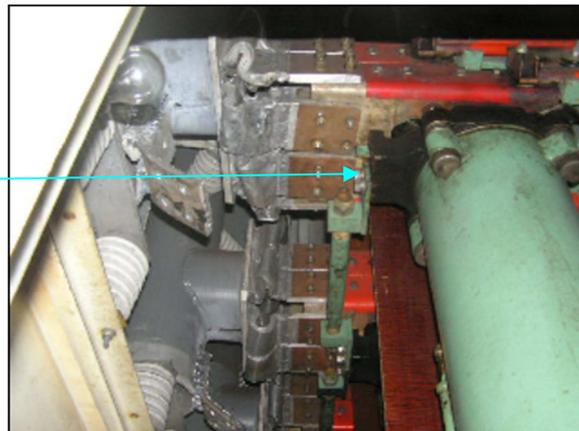
Термограмма № 021А

Объект	ОАО "Алтайэнерго", БТЭЦ-х	
Дата	25.10.2004	
Присоединение		ПВГ №3, ВМГ-3, фаза А

Температура окружающей среды ( $T_{атм}$ ), °С	20
Максимальная температура узла ( $T_{max}$ ), °С	49,4
Температура точки сравнения ( $T_{срав}$ ), °С	36,1
Превышение температуры дефекта ( $T_{max} - T_{атм}$ ), °С	29,4
Превышение температуры точки сравнения ( $T_{срав} - T_{атм}$ ), С	16,1
Фактический ток нагрузки ( $I_{раб}$ ), А	6400
Коэффициент дефектности ( $K_d$ )	1,8

Неравномерный нагрев болтовых соединений шинопровода.

$1,0 < K_d < 1,2$	Начальная степень неисправности
$1,2 < K_d < 1,5$	Развившийся дефект
$K_d > 1,5$	Аварийный дефект

**Аварийный дефект, устранить в течение месяца.**

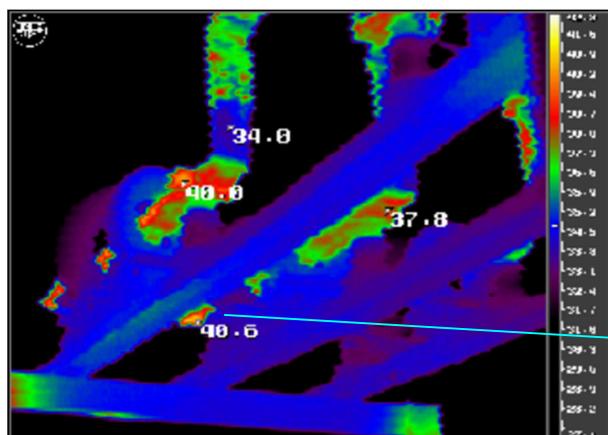
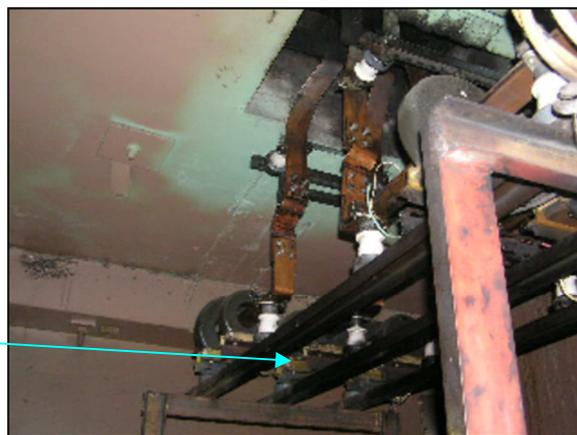
Термограмма № 022-1

Объект	ОАО "Алтайэнерго", БТЭЦ-х
Дата	25.10.2004
Присоединение	Вывода возбуждителя машины № 2

Температура окружающей среды ( $T_{атм}$ ), °C	20
Максимальная температура узла ( $T_{max}$ ), °C	40,6
Температура точки сравнения ( $T_{срав}$ ), °C	34,0
Превышение температуры дефекта ( $T_{max} - T_{атм}$ ), °C	20,6
Превышение температуры точки сравнения ( $T_{срав} - T_{атм}$ ), C	14
Фактический ток нагрузки ( $I_{раб}$ ), А	
Коэффициент дефектности ( $K_d$ )	1,5

**Нагрев крепления токопровода, вероятная причина - короткозамкнутый токопроводящий виток**

$1,0 < K_d < 1,2$	Начальная степень неисправности
$1,2 < K_d < 1,5$	Развившийся дефект
$K_d > 1,5$	Аварийный дефект

**Аварийный дефект, устранить в течение месяца.**

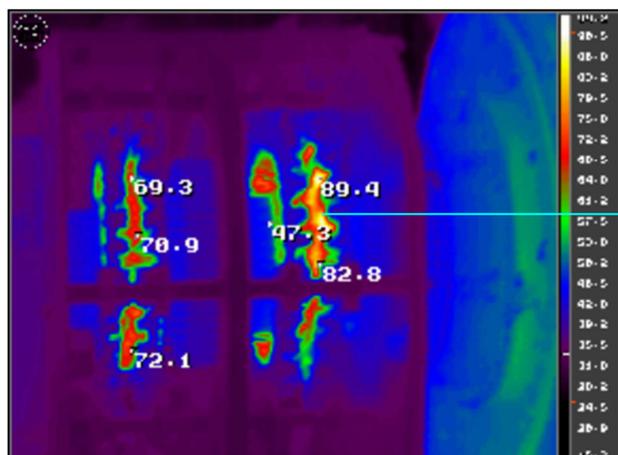
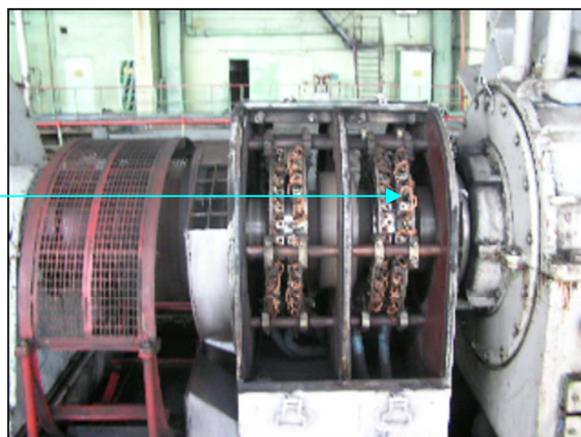
Термограмма № 16

Объект	ОАО "Алтайэнерго", БТЭЦ-х
Дата	25.10.2004
Присоединение	Щеточно-коллекторный аппарат ТГ-

Температура окружающей среды ( $T_{атм}$ ), °C	20
Максимальная температура узла ( $T_{max}$ ), °C	89,4
Температура точки сравнения ( $T_{срав}$ ), °C	47,3
Превышение температуры дефекта ( $T_{max} - T_{атм}$ ), °C	69,4
Превышение температуры точки сравнения ( $T_{срав} - T_{атм}$ ), C	27,3
Фактический ток нагрузки ( $I_{раб}$ ), А	
Коэффициент дефектности ( $K_d$ )	2,5

**Неравномерное прижатие щёток**

$1,0 < K_d < 1,2$	Начальная степень неисправности
$1,2 < K_d < 1,5$	Развившийся дефект
$K_d > 1,5$	Аварийный дефект

**Аварийный дефект, устранить в течение месяца**

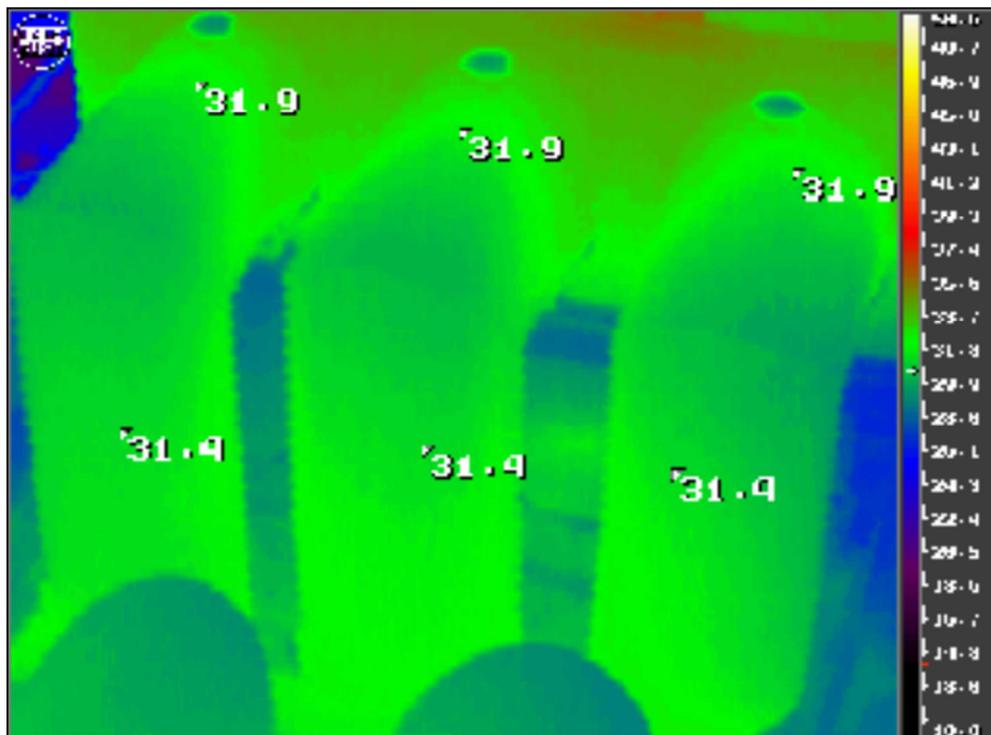
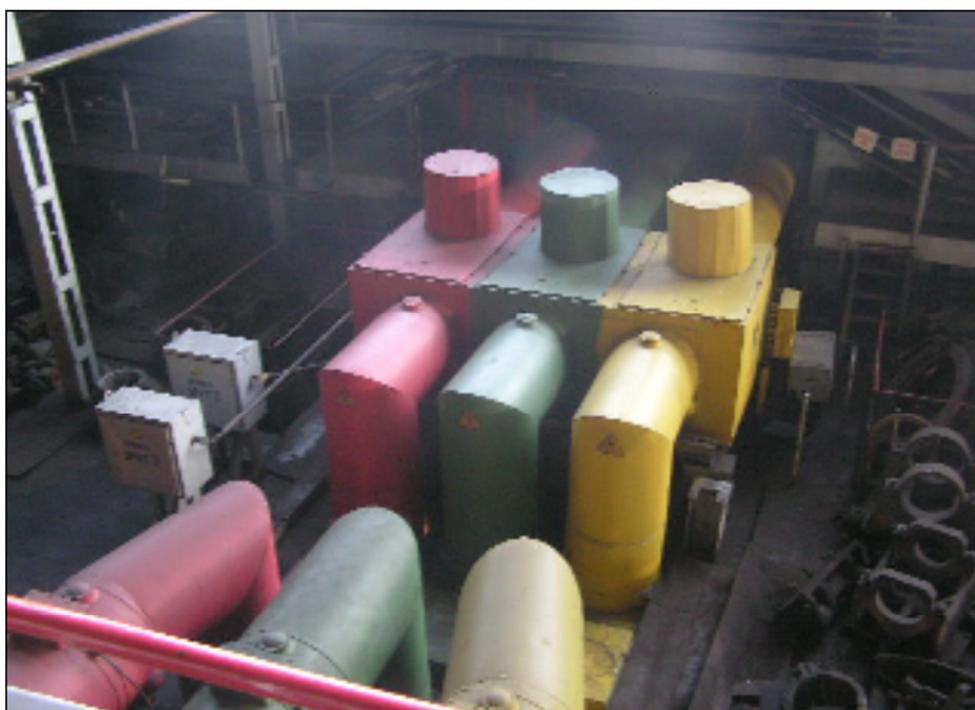
Термограмма № 019-2

Объект	ОАО "Алтайэнерго", БТЭЦ-х
Дата	25.10.2004
Присоединение	Генератор №2, сборные шины генератора

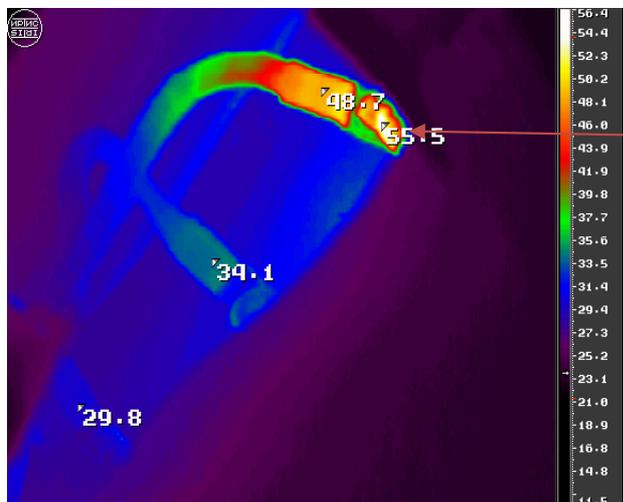
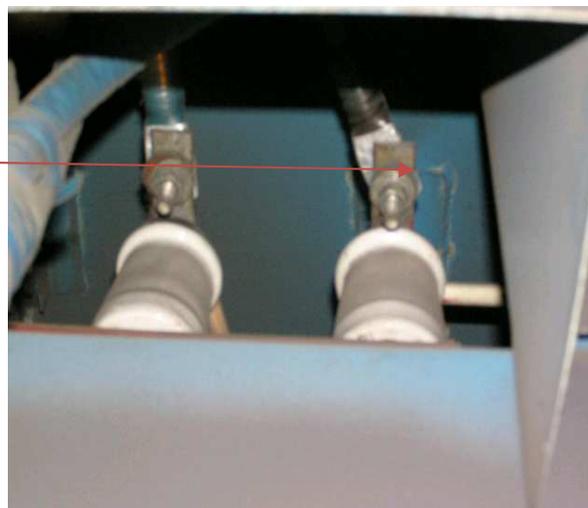
Термограмма № 46

Объект	ОАО "Алтайэнерго", БТЭЦ-3
Дата	26.10.2004
Присоединение	Ввод 6кВ трансформатора 31Т

Температура окружающей среды ( $T_{атм}$ ), °C	23
Максимальная температура узла ( $T_{max}$ ), °C	55,5
Температура точки сравнения ( $T_{срав}$ ), °C	29,8
Избыточная температура дефекта ( $T_{max} - T_{срав}$ ), °C	25,7
Номинальный ток нагрузки присоединения ( $I_{ном}$ ), А	100%
Фактический ток нагрузки ( $I_{раб}$ ), А	50%
Избыточная температура дефекта ( $\Delta T$ ), приведенная к $0,5 I_{ном}$ , °C	25,7

Нагрев болтового соединения правой жилы кабеля

$\Delta T=(5-10) \text{ }^{\circ}\text{C}$	Начальная степень неисправности
$\Delta T=(10-30) \text{ }^{\circ}\text{C}$	Развившийся дефект
$\Delta T>30 \text{ }^{\circ}\text{C}$	Аварийный дефект

**Развившийся дефект, устранить в течение трех месяцев.**

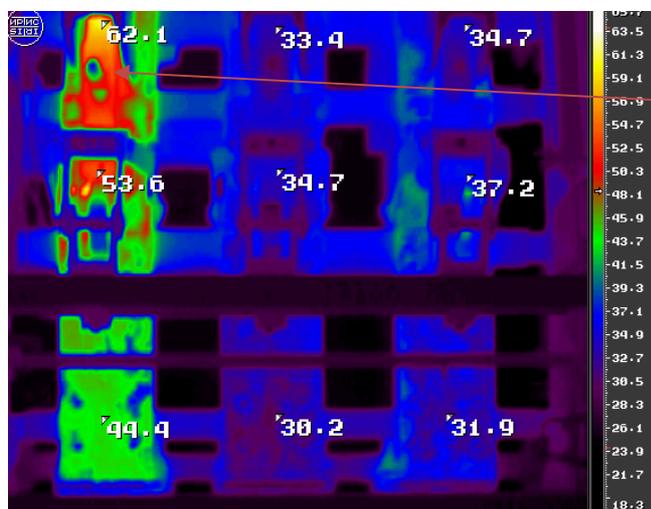
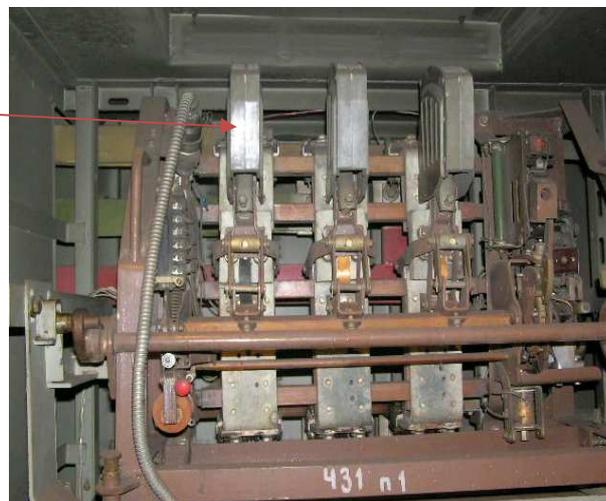
Термограмма № 53

Объект	ОАО "Алтайэнерго", БТЭЦ-х
Дата	26.10.2004
Присоединение	КРУ 0,4 кВ 1ШО431 рабочий ввод

Температура окружающей среды ( $T_{атм}$ ), °C	23
Максимальная температура узла ( $T_{max}$ ), °C	62,1
Температура точки сравнения ( $T_{срав}$ ), °C	30,2
Избыточная температура дефекта ( $T_{max} - T_{срав}$ ), °C	31,9
Номинальный ток нагрузки присоединения ( $I_{ном}$ ), А	100%
Фактический ток нагрузки ( $I_{раб}$ ), А	50%
Избыточная температура дефекта ( $\Delta T$ ), приведенная к $0,5 I_{ном}$ , C	31,9

**Нагрев главного контакта контактора фазы "А"**

$\Delta T=(5-10) \text{ }^{\circ}\text{C}$	Начальная степень неисправности
$\Delta T=(10-30) \text{ }^{\circ}\text{C}$	Развившийся дефект
$\Delta T>30 \text{ }^{\circ}\text{C}$	Аварийный дефект

**Аварийный дефект, устранить в течение одного месяца.**

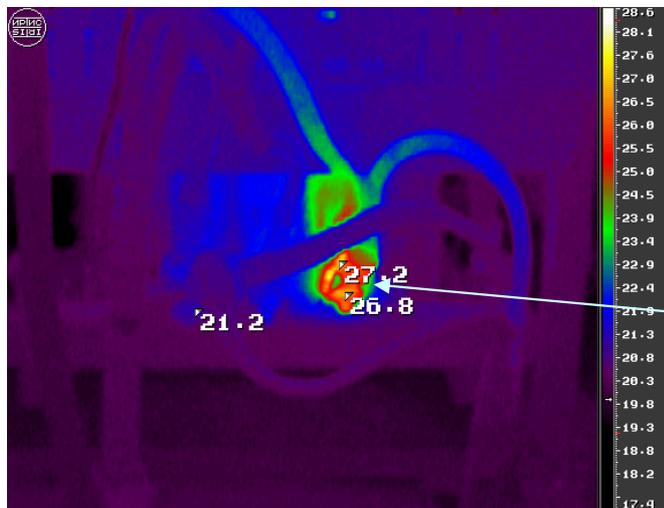
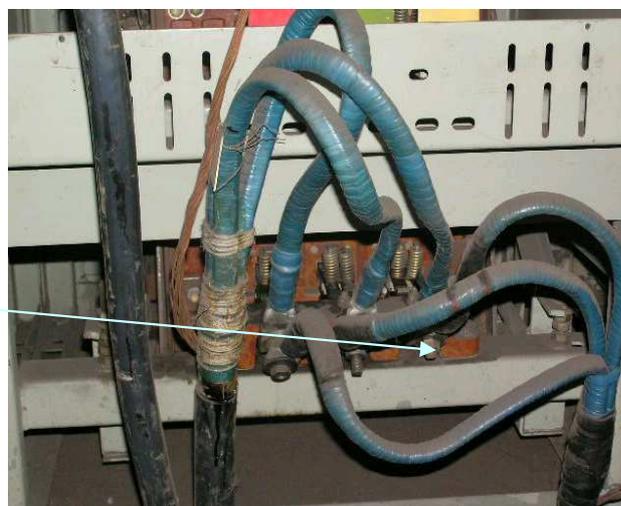
Термограмма № 79

Объект	ОАО "Алтайэнерго", БТЭЦ-х
Дата	26.10.2004
Присоединение	КРУ 0,4кВ 1ШО432, панель 11 низ

Температура окружающей среды ( $T_{атм}$ ), °C	20
Максимальная температура узла ( $T_{max}$ ), °C	27,2
Температура точки сравнения ( $T_{срав}$ ), °C	21,2
Избыточная температура дефекта ( $T_{max} - T_{срав}$ ), °C	6
Номинальный ток нагрузки присоединения ( $I_{ном}$ ), А	100%
Фактический ток нагрузки ( $I_{раб}$ ), А	50%
Избыточная температура дефекта ( $\Delta T$ ), приведенная к $0,5 I_{ном}$ , °C	6,0

Нагрев болтового соединения фазы "С"

$\Delta T=(5-10) \text{ }^{\circ}\text{C}$	Начальная степень неисправности
$\Delta T=(10-30) \text{ }^{\circ}\text{C}$	Развившийся дефект
$\Delta T>30 \text{ }^{\circ}\text{C}$	Аварийный дефект

**Начальная степень неисправности, устранить в течение года.**
