ТЕПЛОВИЗИОННОЕ ОБСЛЕДОВАНИЕ КВАРТИРЫ. ПРИМЕР ОТЧЕТА

Тепловизионное обследование проведено для оценки качества строительных работ, состояния ограждающих конструкций с точки зрения их теплозащитных свойств и условий комфортности внутри помещений.

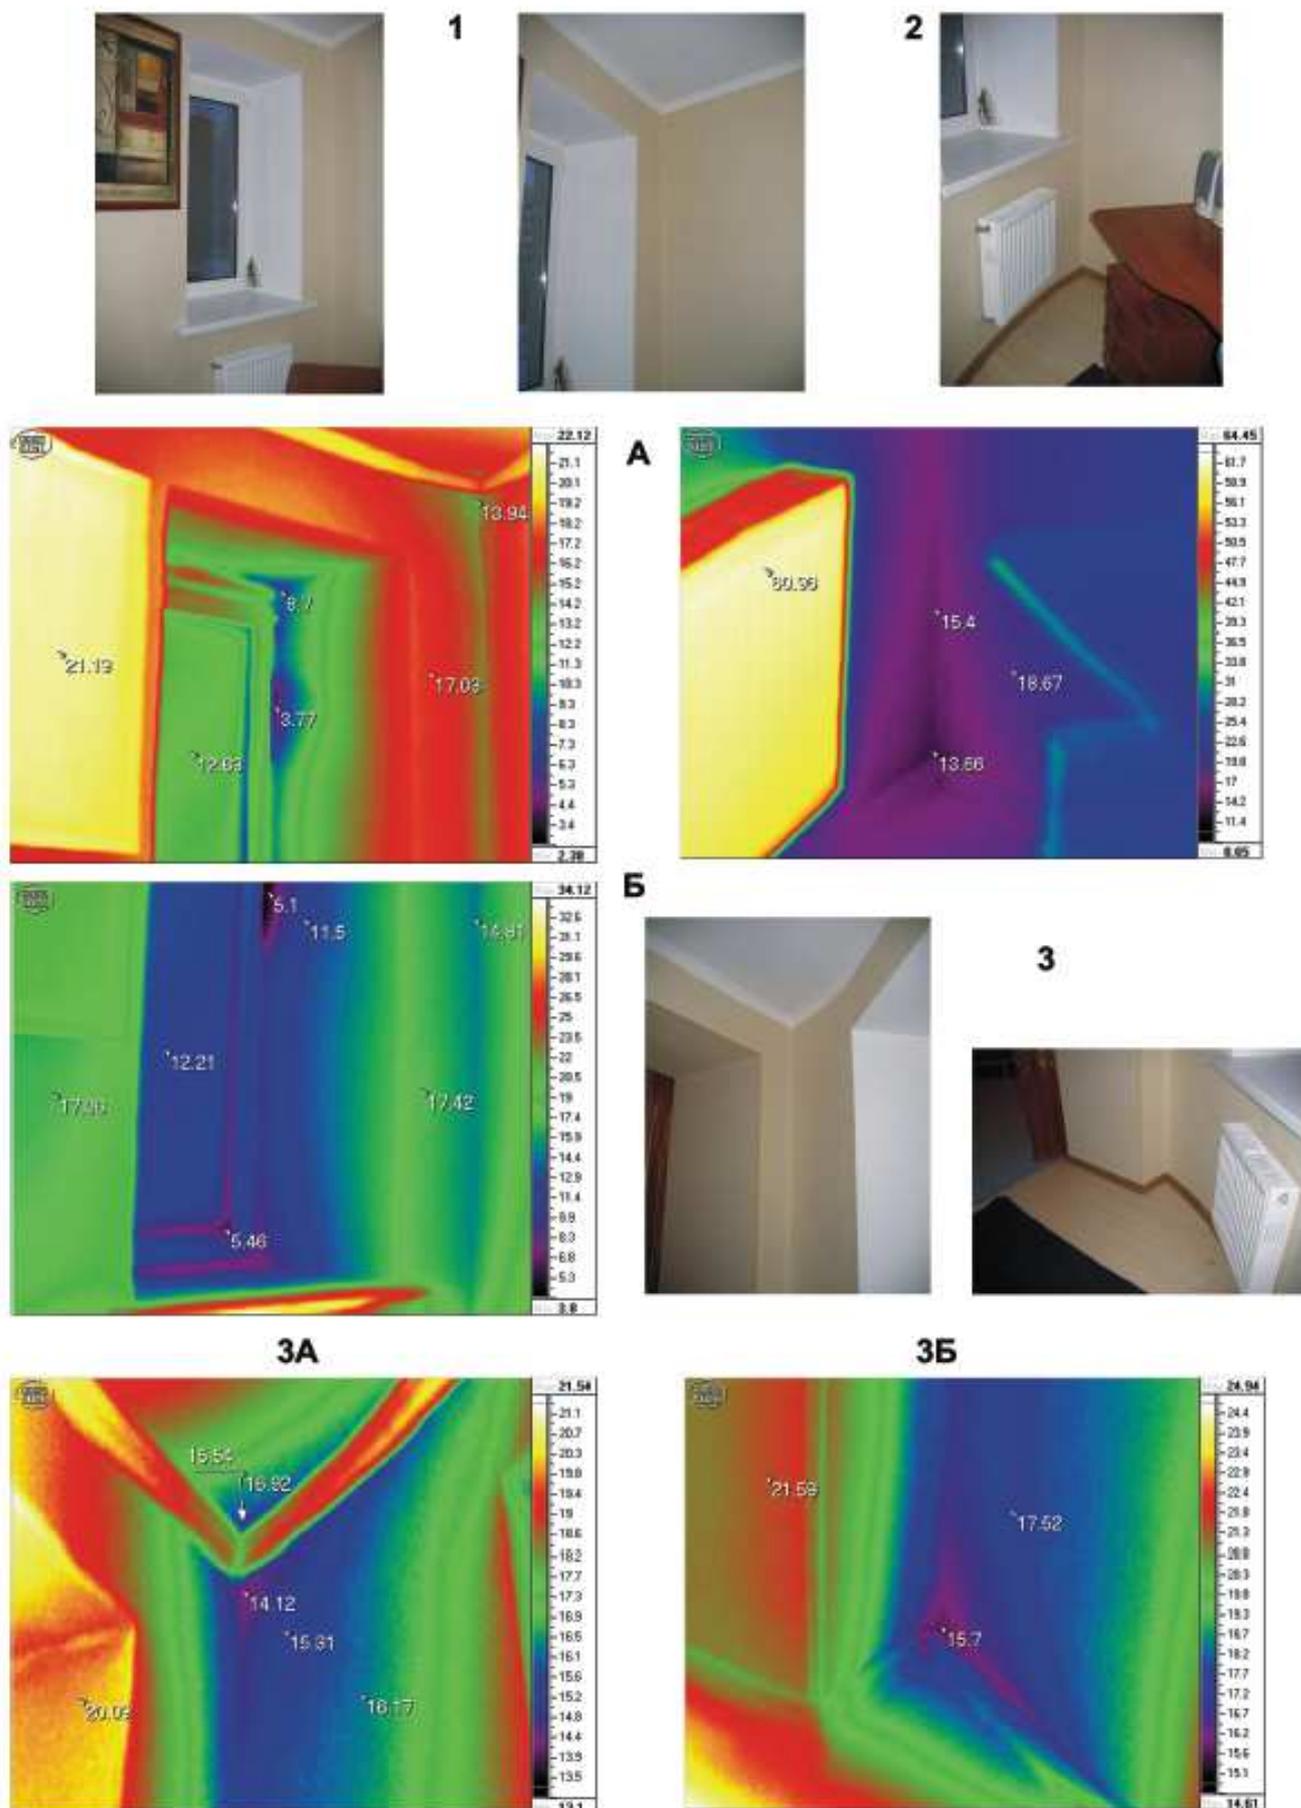
Рис. 1. Термограммы фрагментов ограждающих конструкций. Эркер.

Рисунок 1. Представлены термограммы фрагментов ограждающих конструкций комнаты «Эркер». Температура внутреннего воздуха на высоте от пола 1,5 м равна 20,4 °C, влажность 28,8 %, точка росы 1,7 °C (при влажности 55% - около 11 °C).

На термограмме **1А, Б** – дефект угловой зоны, перепад температуры относительно температуры воздуха больше нормируемого ($4\text{ }^{\circ}\text{C}$). Заделка оконного блока выполнена не качественно, на откосе холодные зоны с температурой ниже точки росы для влажности 55%, что привело к процессу образования плесени на откосе. Прилегание створок не плотное, наличие воздухопроницания.

На термограмме **2А** – понижение температуры в нижнем углу, перепад больше нормируемого на $3\text{ }^{\circ}\text{C}$.

На термограммах **3А, Б** – понижение температуры в верхнем и нижнем углах.

Температура внутренней поверхности стекла понижена, что вызывает дискомфорт при нахождении возле окна.

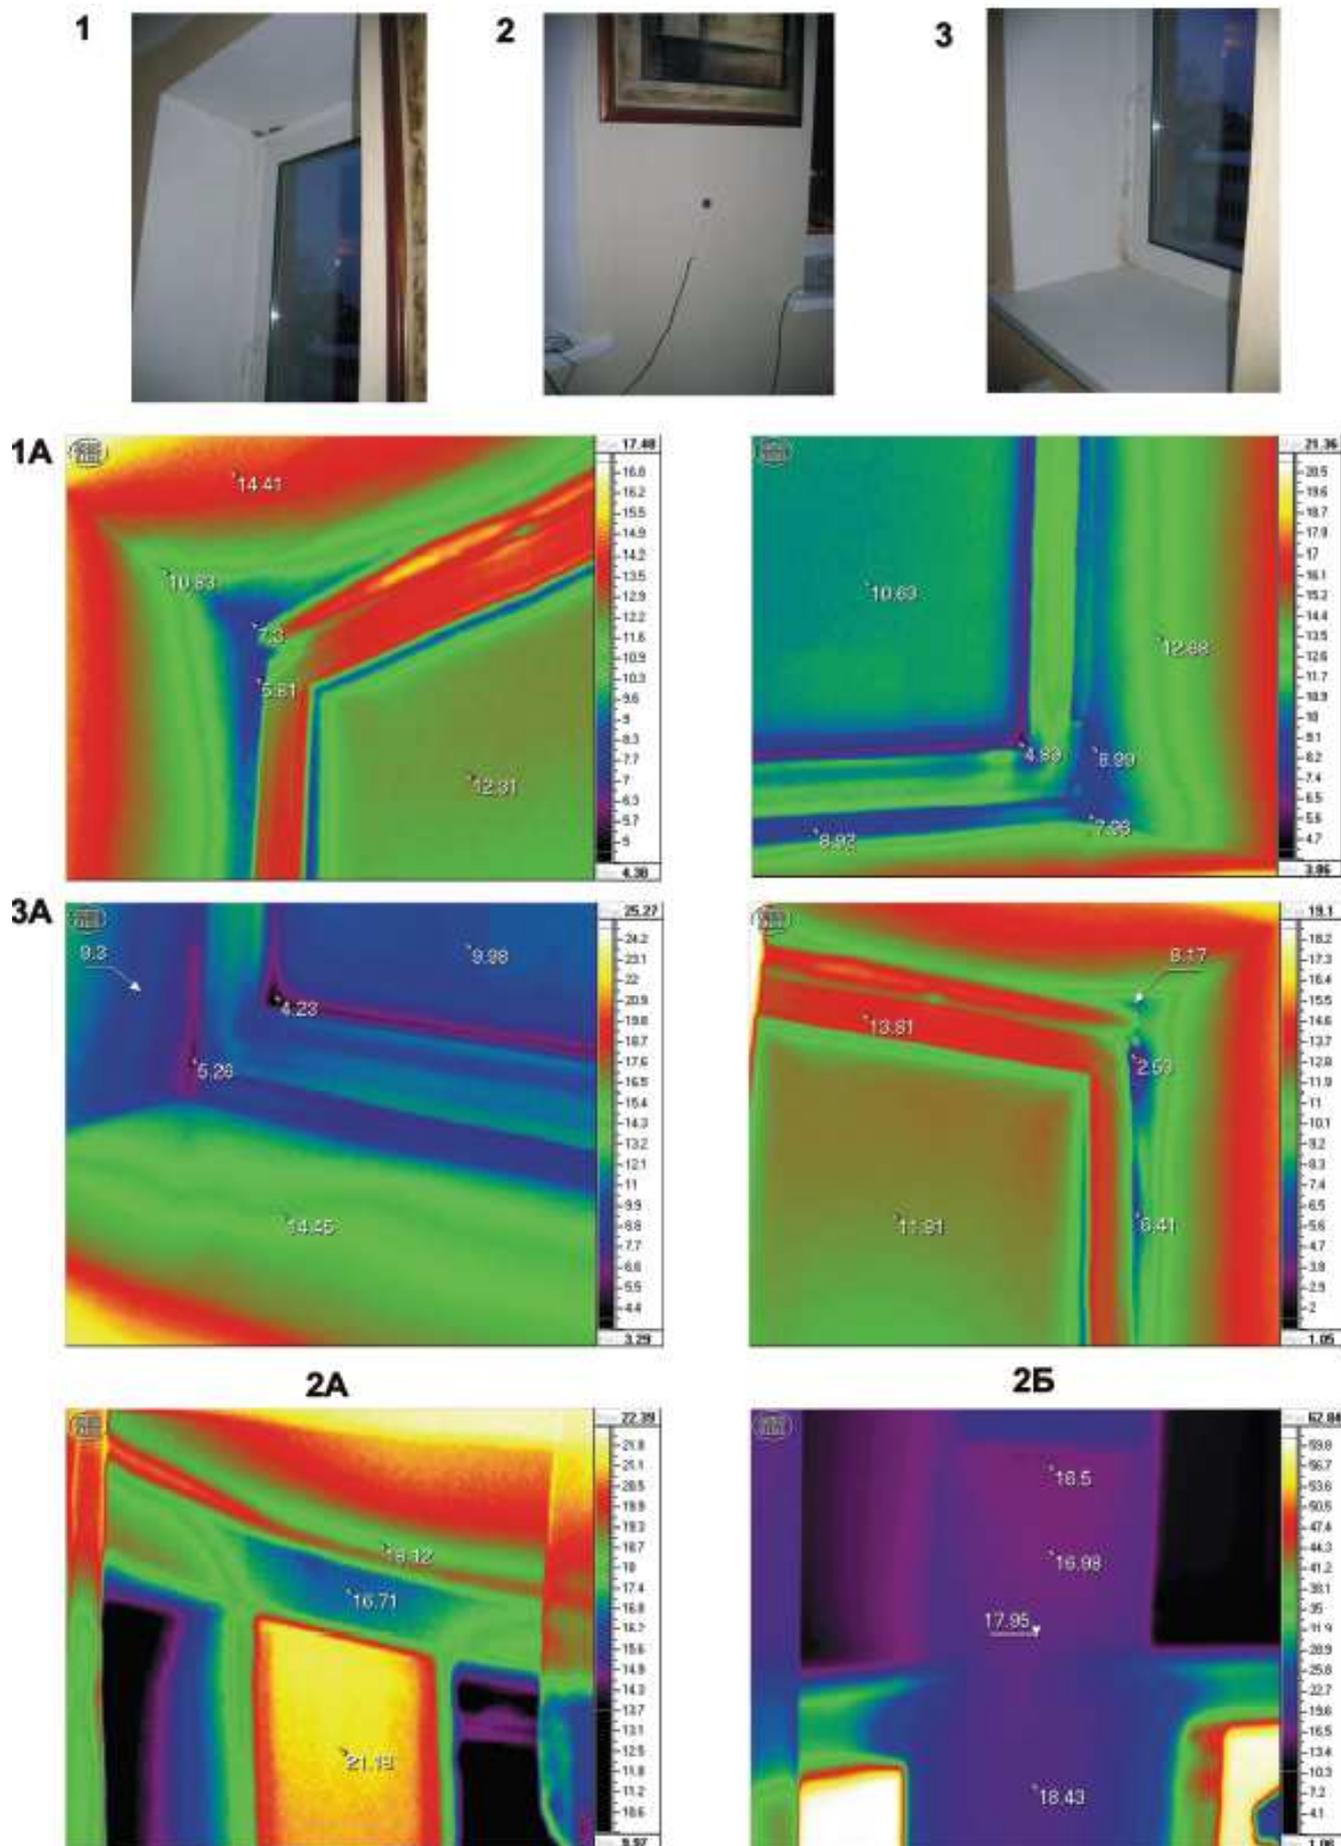
Рис. 2. Термограммы фрагментов ограждающих конструкций. Эркер.

Рисунок 2. Представлены термограммы фрагментов ограждающих конструкций комнаты «Эркер». Температура внутреннего воздуха на высоте от пола 1,5 м равна $20,4\text{ }^{\circ}\text{C}$, влажность 28,8 %, точка росы $1,7\text{ }^{\circ}\text{C}$ (при влажности 55% - около $11\text{ }^{\circ}\text{C}$).

На термограммах **1 и 3** приведены дефекты заделки стеклопакетов в оконный проем и дефекты конструкции стеклопакетов. Обширные зоны имеют температуру ниже точки росы при нормальной влажности. Заделка оконных стекол в переплет выполнена не качественно. В краевых зонах стекла резкое понижение температуры. Все эти дефекты приводят к образованию конденсата на этих поверхностях и к впитыванию влаги материалами ограждающей конструкции.

На термограммах **2А, Б** простенка видны зоны с пониженной температурой над и под картиной. Градиент температуры с соседними областями до 10%.

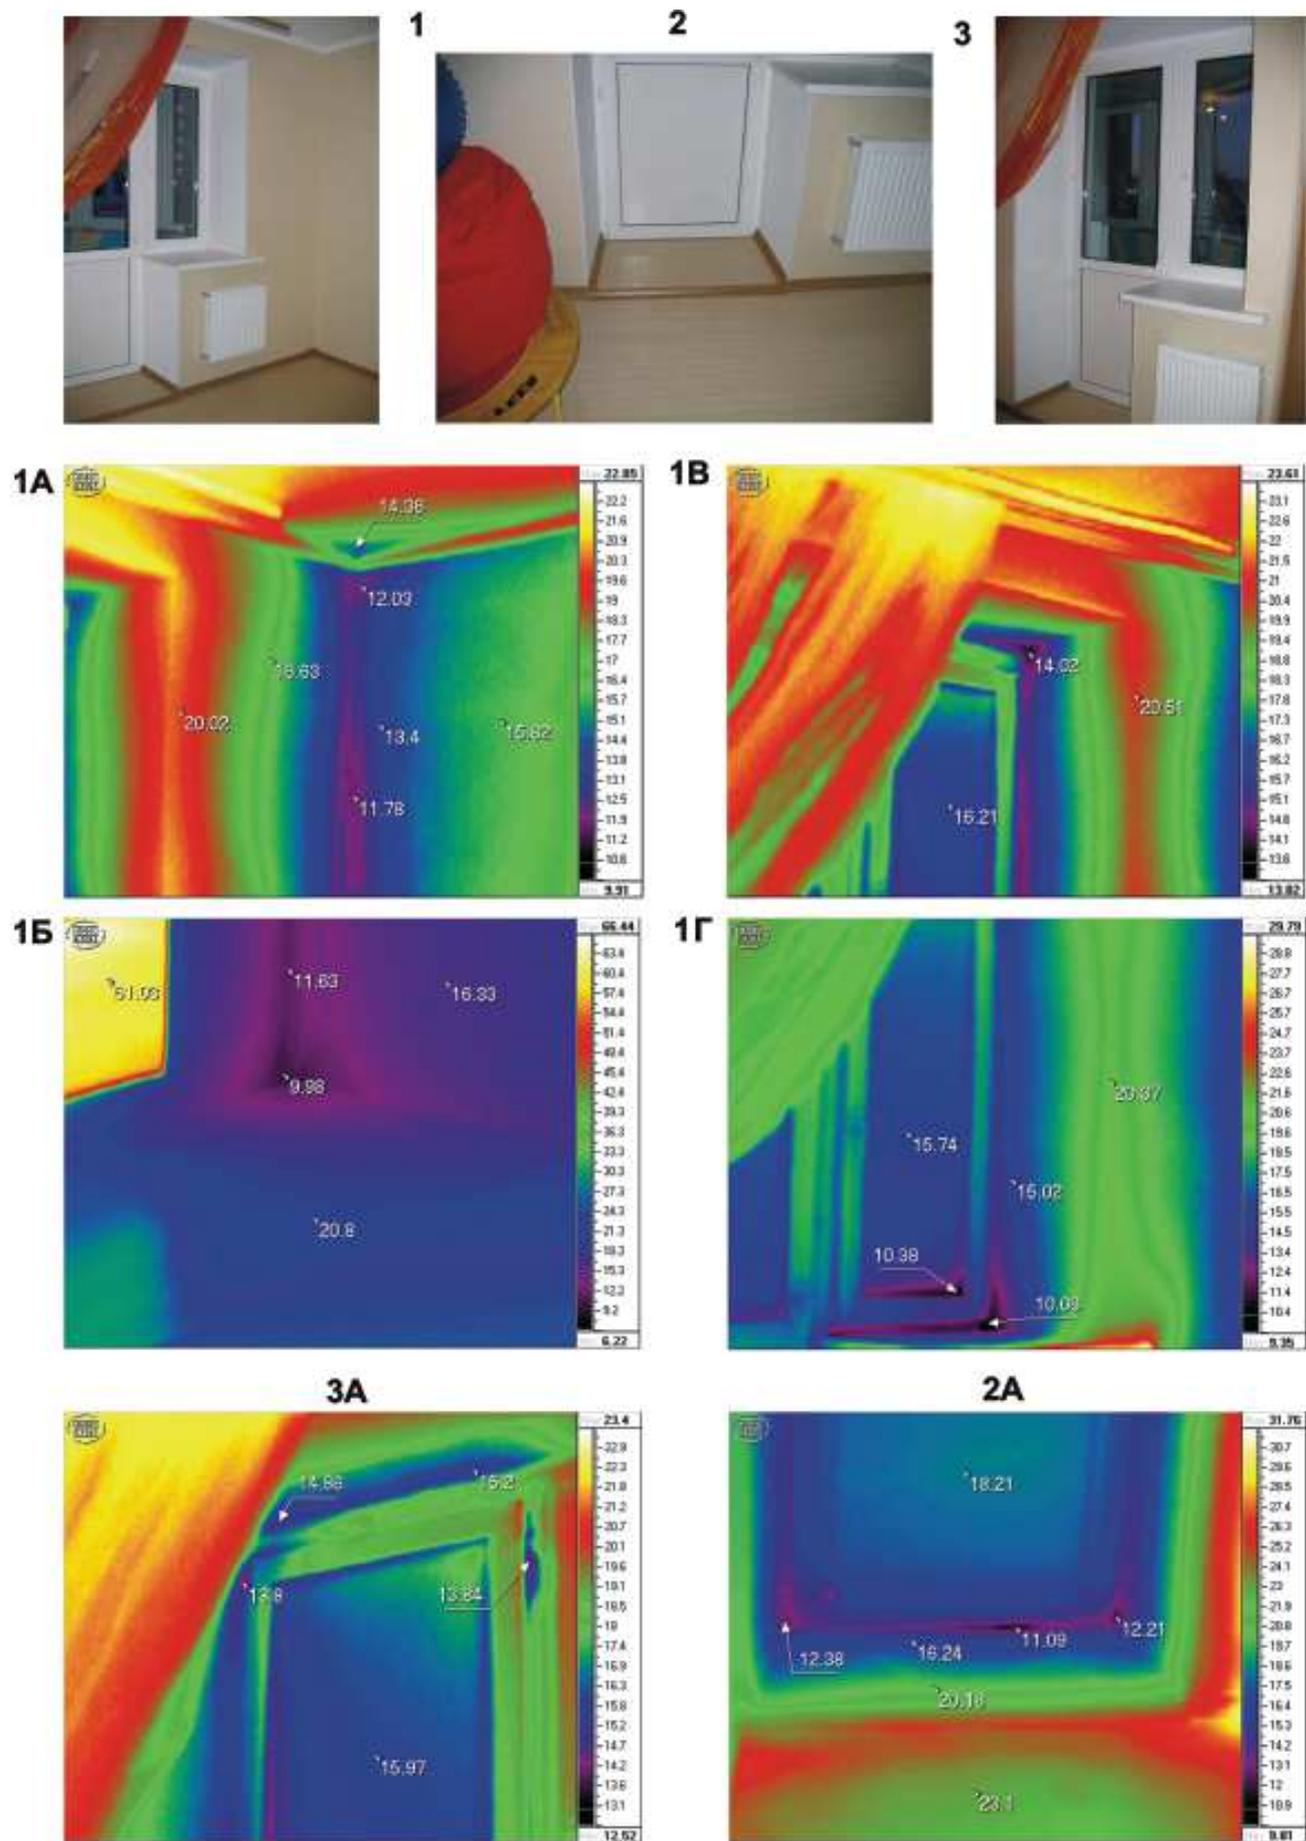
Рис. 3. Термограммы фрагментов ограждающих конструкций. Зал.

Рисунок 3. Представлены термограммы фрагментов ограждающих конструкций комнаты «Зал». Температура внутреннего воздуха на высоте от пола 1,5 м равна $20,7\text{ }^{\circ}\text{C}$, влажность 28,9 %, точка росы $2,0\text{ }^{\circ}\text{C}$ (при влажности 55% - около $11\text{ }^{\circ}\text{C}$).

На термограммах **1А, Б** – дефект в угловой зоне, в нижнем углу температура ниже точки росы при нормальной влажности.

На термограммах **1В, Г** – дефекты окна и прилегающих областей. Температура поверхности стекла на $4\text{-}5\text{ }^{\circ}\text{C}$ выше, чем в комнате «Эркер», что создает более комфортные ощущения при нахождении человека напротив окна.

На термограммах **2А и 3А** – дефекты двери лоджии.

Температура поверхности пола в норме.

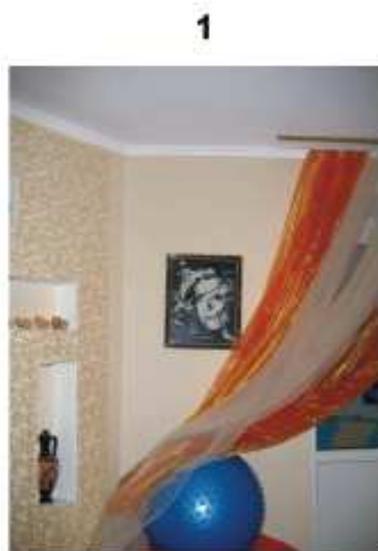
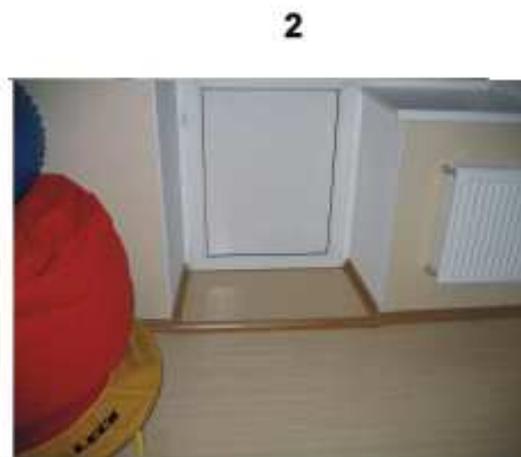
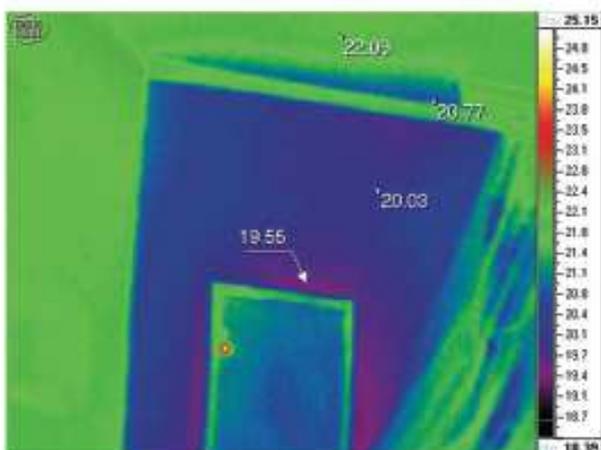
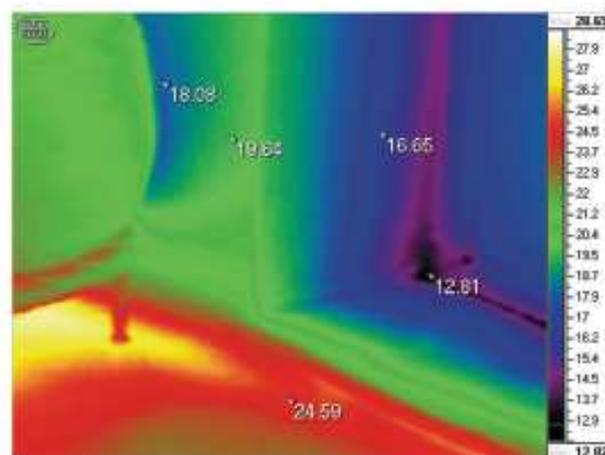
Рис. 4. Термограммы фрагментов ограждающих конструкций. Зал.

Рисунок 4. Представлены термограммы фрагментов ограждающих конструкций комнаты «Зал». Температура внутреннего воздуха на высоте от пола 1,5 м равна $20,7\text{ }^{\circ}\text{C}$, влажность 28,9 %, точка росы $2,0\text{ }^{\circ}\text{C}$ (при влажности 55% - около $11\text{ }^{\circ}\text{C}$).

На термограмме **1** дефектов в виде мостиков холода не обнаружено. Но температурное поле на стене не равномерное.

На термограмме **2** – дефект по примыканию двери (не качественное уплотнение) и понижение температуры по стене (синий цвет).

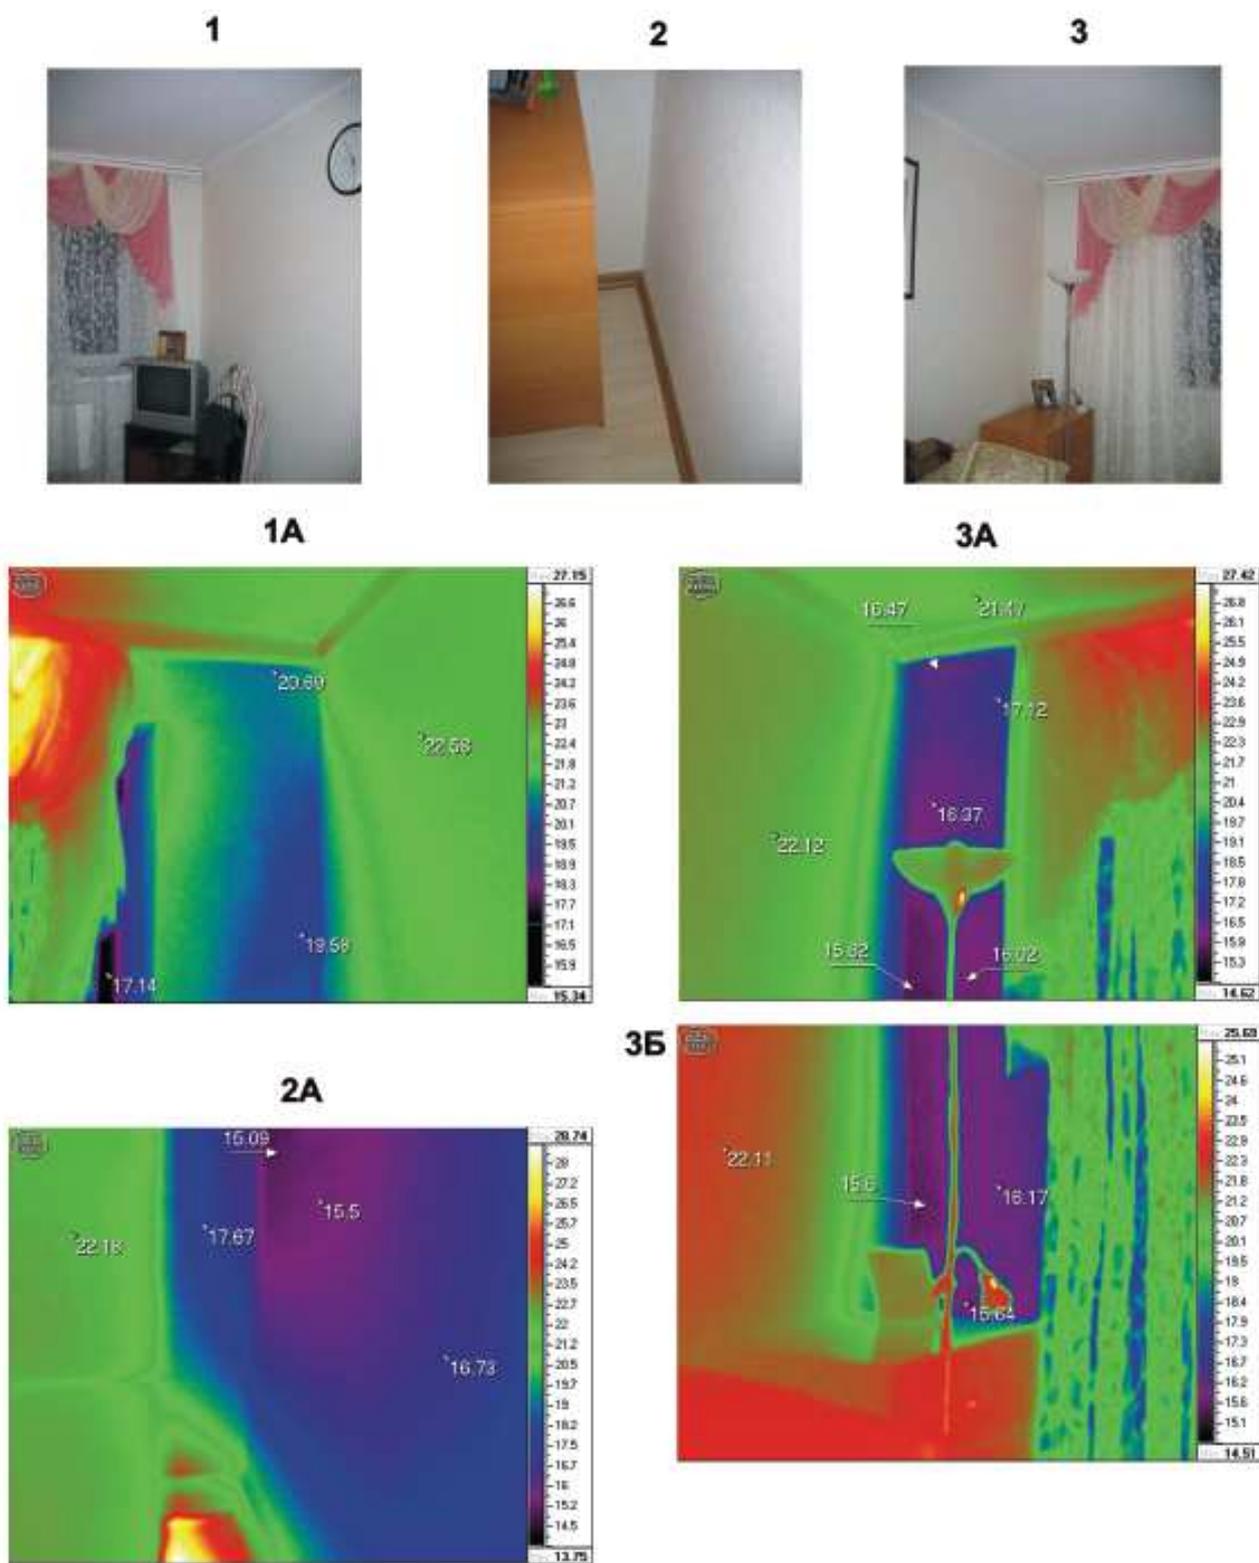
Рис. 5. Термограммы фрагментов ограждающих конструкций. Спальня.

Рисунок 5. Представлены термограммы фрагментов ограждающих конструкций комнаты «Спальня». Температура внутреннего воздуха на высоте от пола 1,5 м равна $21,0\text{ }^{\circ}\text{C}$, влажность 27,2 %, точка росы $1,4\text{ }^{\circ}\text{C}$ (при влажности 55% - $11,4\text{ }^{\circ}\text{C}$).

На термограмме **1А** – понижение температуры по наружной стене сверху-вниз, в пределах нормируемого значения.

На термограммах **2 и 3** – перепад по температуре поверхности наружной стены больше на $1,5\text{ }^{\circ}\text{C}$ нормируемого значения.

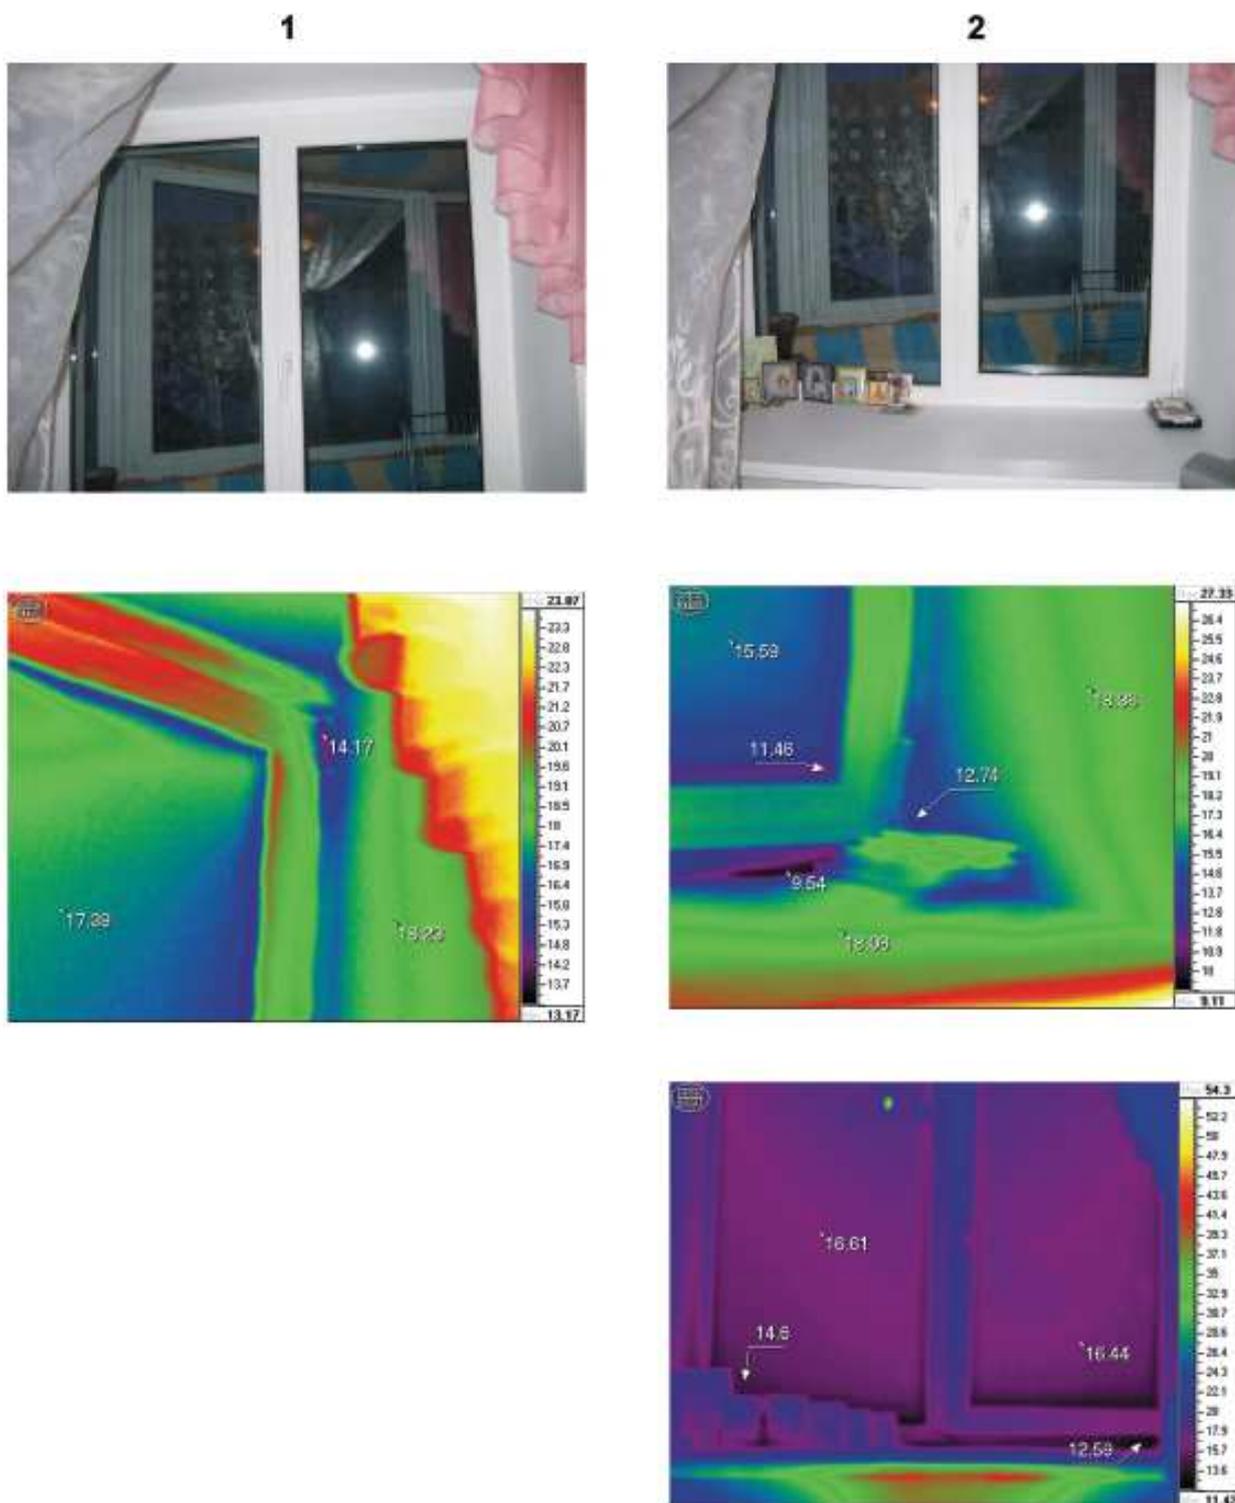
Рис. 6. Термограммы фрагментов ограждающих конструкций. Спальня.

Рисунок 6. Представлены термограммы фрагментов ограждающих конструкций комнаты «Спальня». Температура внутреннего воздуха на высоте от пола 1,5 м равна 21,0 °С, влажность 27,2 %, точка росы 1,4 °С (при влажности 55% - 11,4 °С).

На приведенных термограммах дефекты имеют темно-синий цвет – это области заделки стеклопакета.

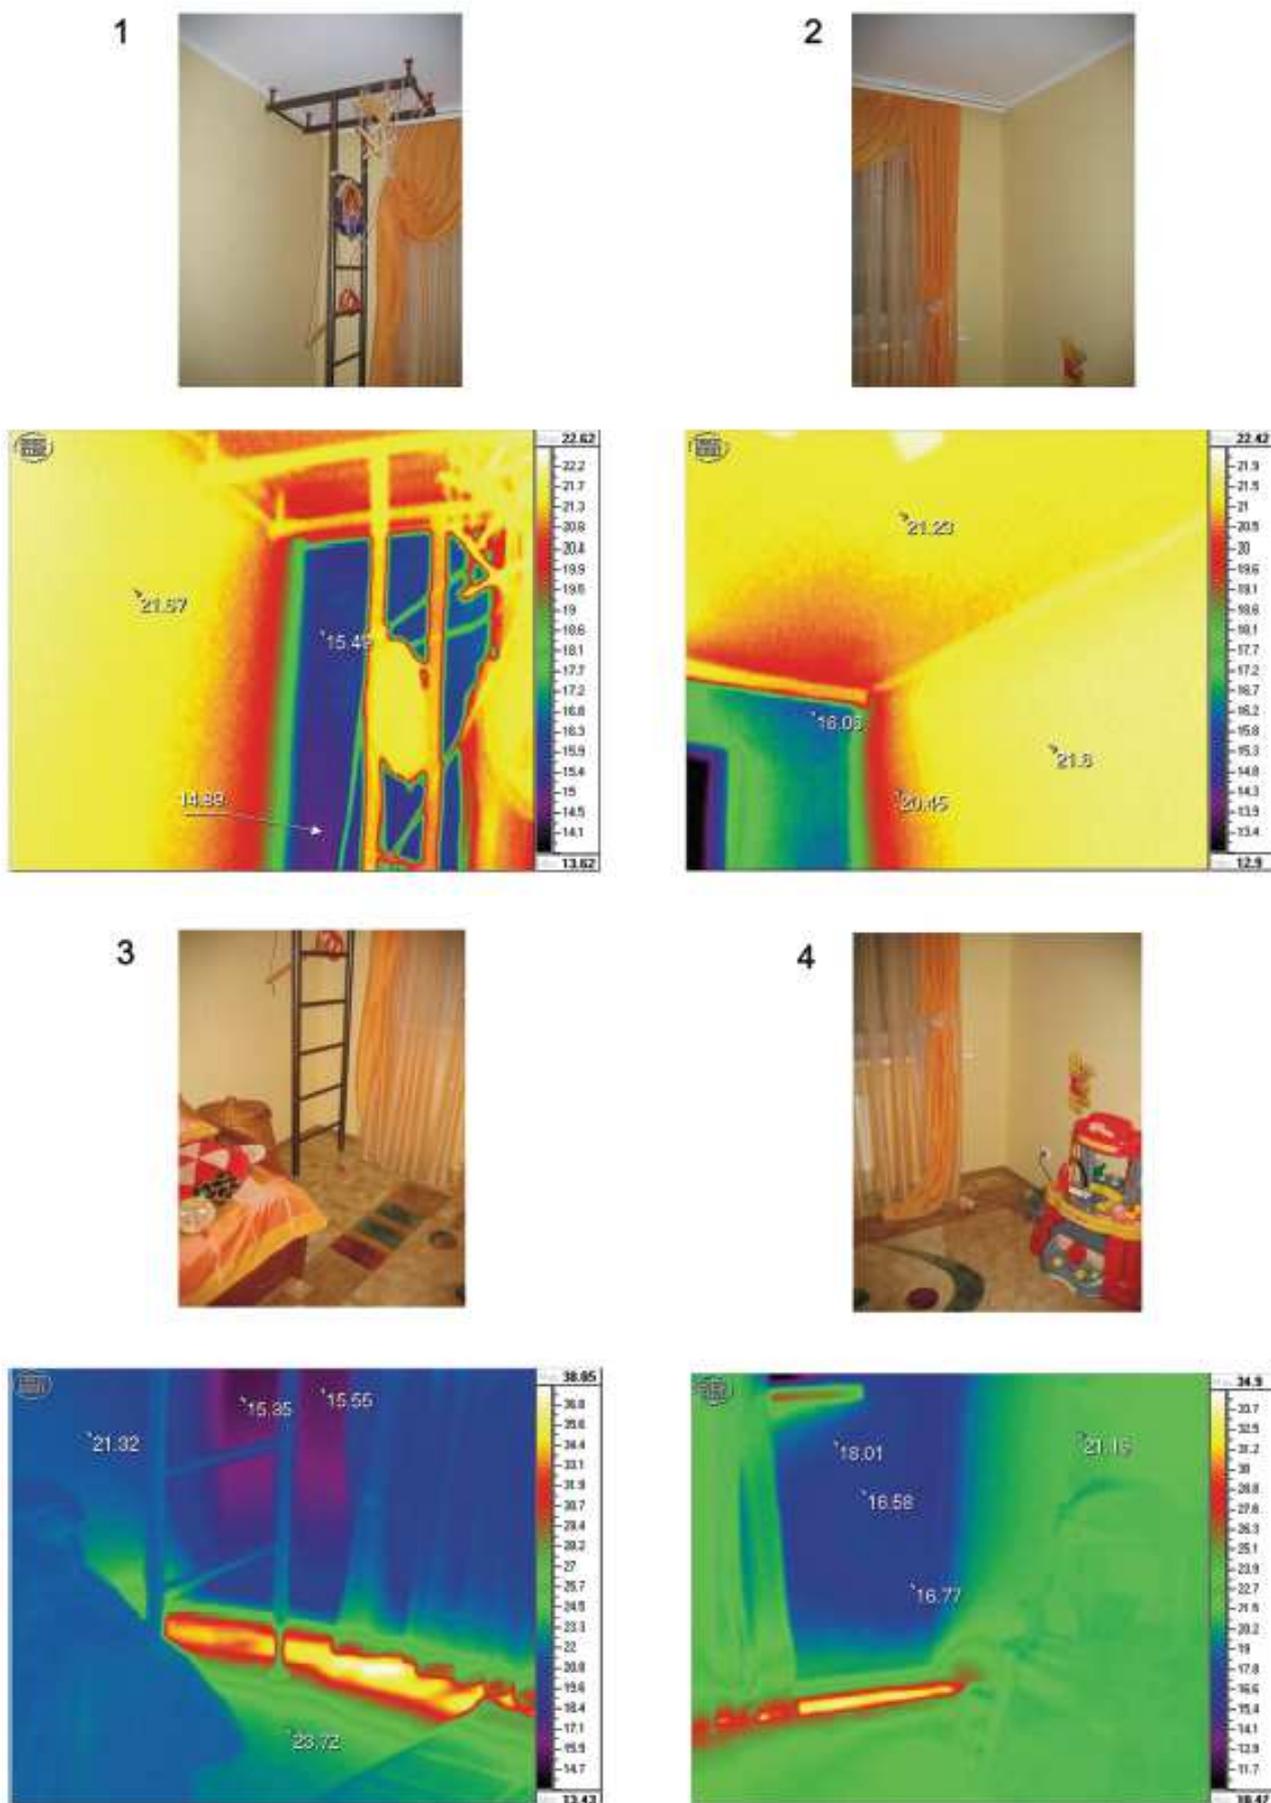
Рис. 7. Термограммы фрагментов ограждающих конструкций. Детская.

Рисунок 7. Представлены термограммы фрагментов ограждающих конструкций комнаты «Детская». Температура внутреннего воздуха на высоте от пола 1,5 м равна 21,0 °С, влажность 28,9 %, точка росы 2,2 °С (при влажности 55% - 11,4 °С).

На термограммах **1, 3** – левый простенок, температура поверхности стены ниже нормируемого на 2 °С.

На термограммах **2, 4** – правый простенок, температура поверхности стены ниже нормируемого на 1 °С.

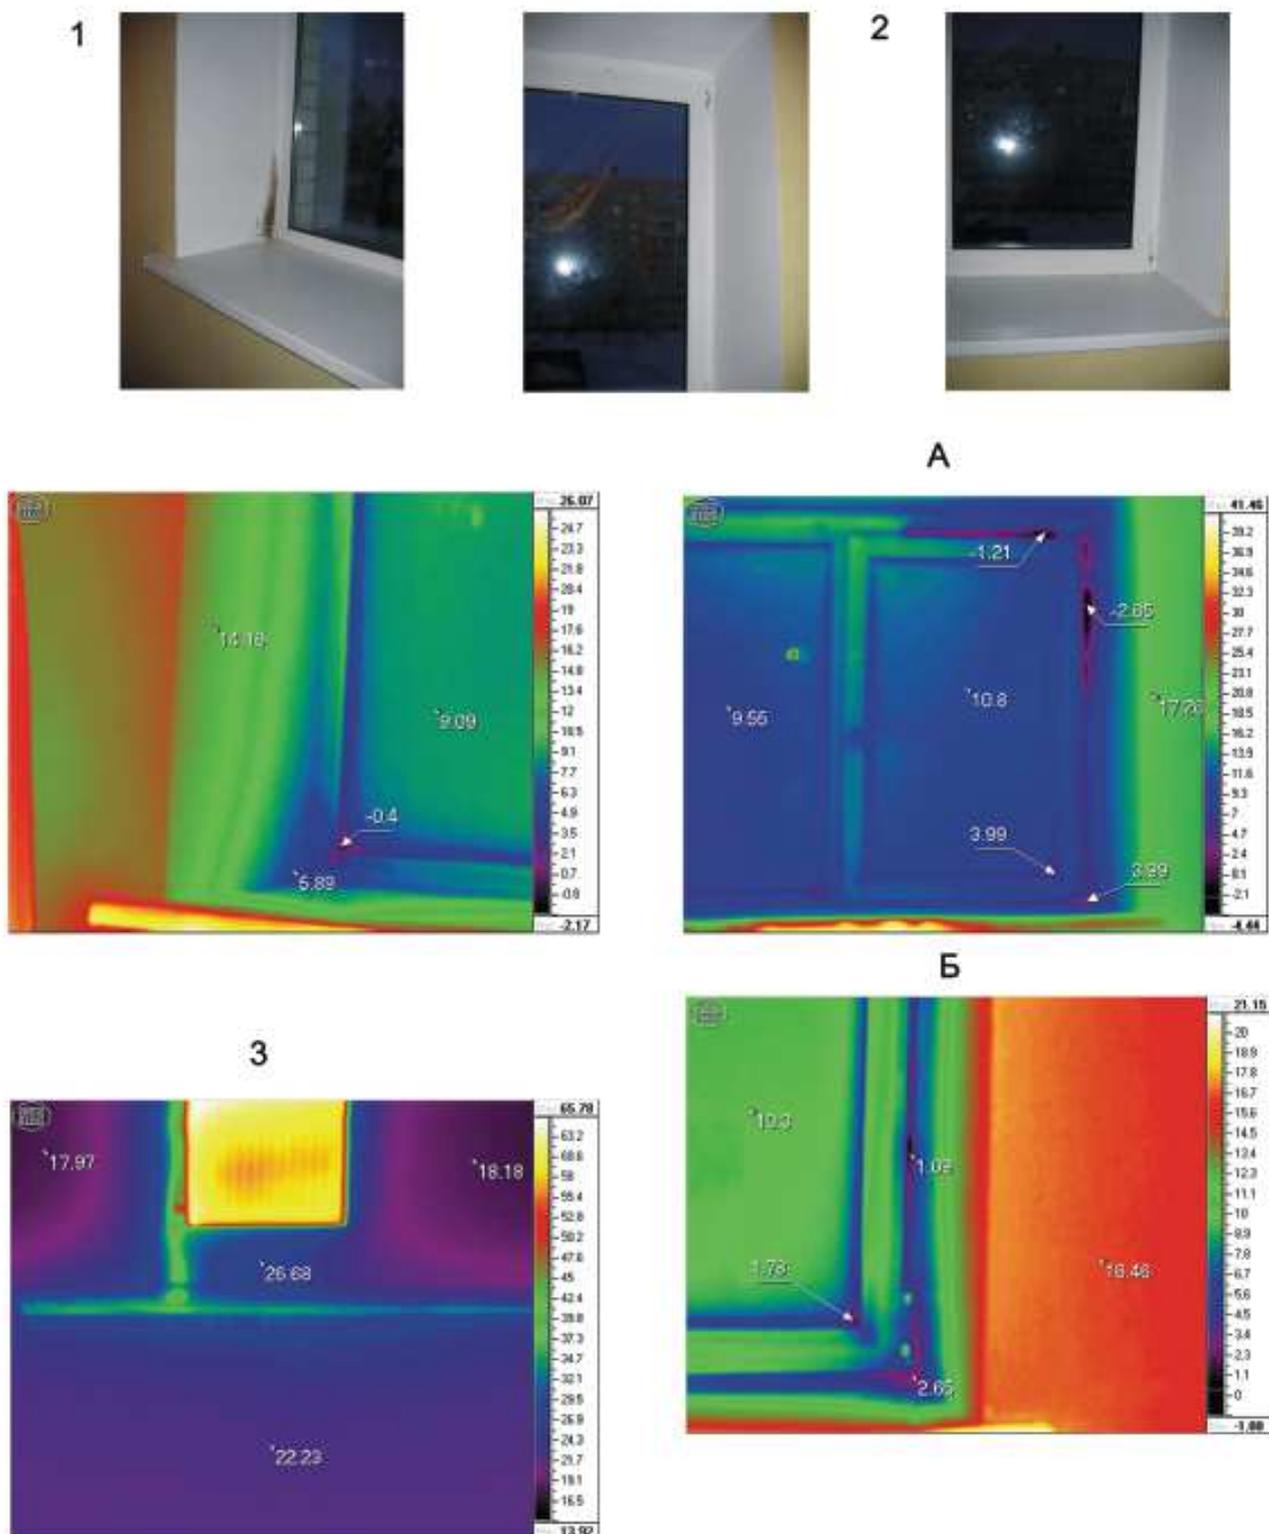
Рис. 8. Термограммы фрагментов ограждающих конструкций. Детская.

Рисунок 8. Представлены термограммы фрагментов ограждающих конструкций комнаты «Детская». Температура внутреннего воздуха на высоте от пола 1,5 м равна 21,0 °С, влажность 28,9 %, точка росы 2,2 °С (при влажности 55% - 11,4 °С).

На термограммах окна зафиксированы дефектные зоны с температурой ниже заморозки воды. Заделка стеклопакета в оконный проем выполнена не качественно, с нарушением технологии теплоизоляции. Температура поверхности стекла также понижена, что создает дополнительный дискомфорт и остывание комнаты.

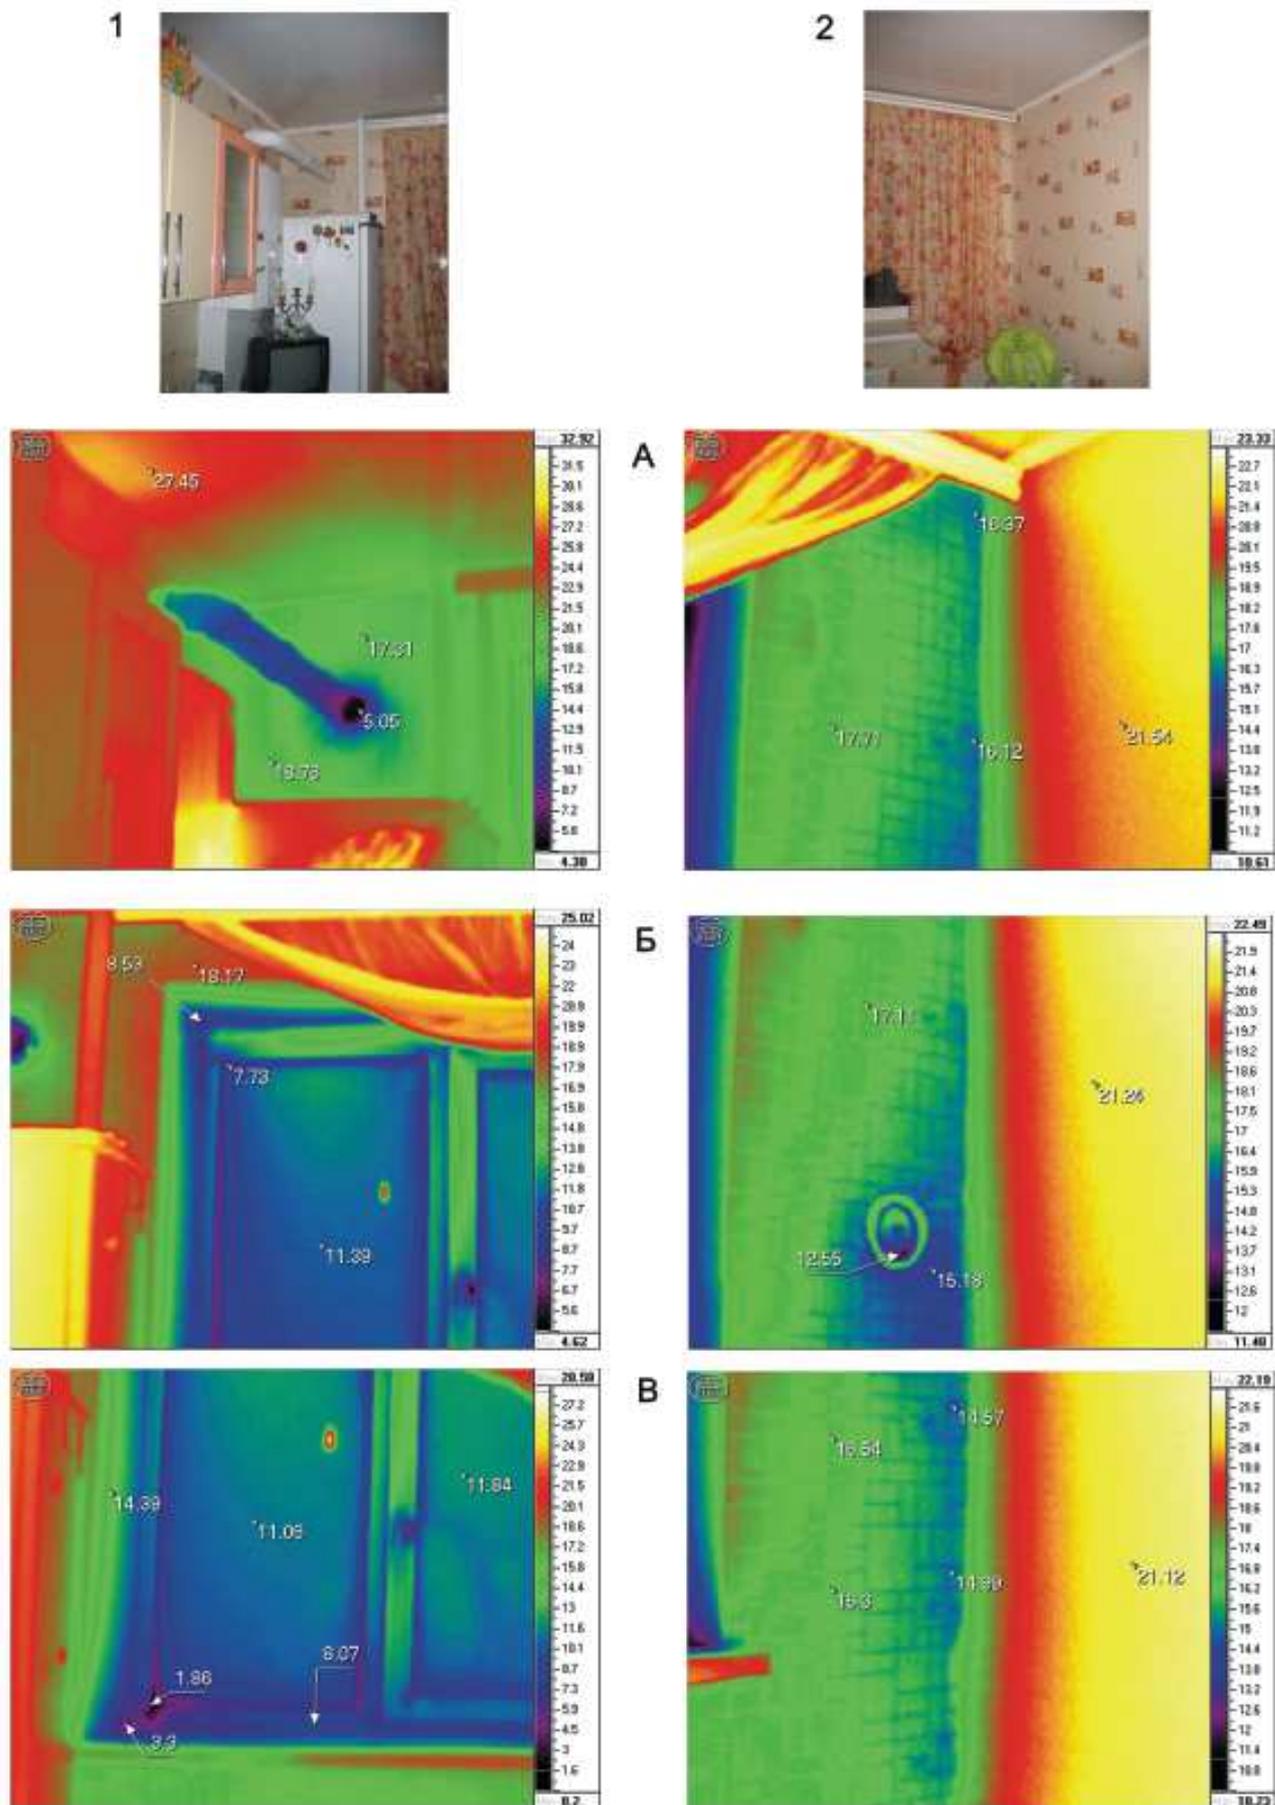
Рис. 9. Термограммы фрагментов ограждающих конструкций. Кухня.

Рисунок 9. Представлены термограммы фрагментов ограждающих конструкций комнаты «Кухня». Температура внутреннего воздуха на высоте от пола 1,5 м равна 21,3 °С, влажность 31,8 %, точка росы 3,8 °С (при влажности 55% - около 11,7 °С).

На термограммах **2** правого простенка температура поверхности стены ниже нормируемого на 2 °С. Температурное поле не равномерное, с холодными зонами.

На термограммах **1Б, В** – дефектные зоны в заделке окна – темно-синего цвета с температурой ниже точки росы при существующей влажности.

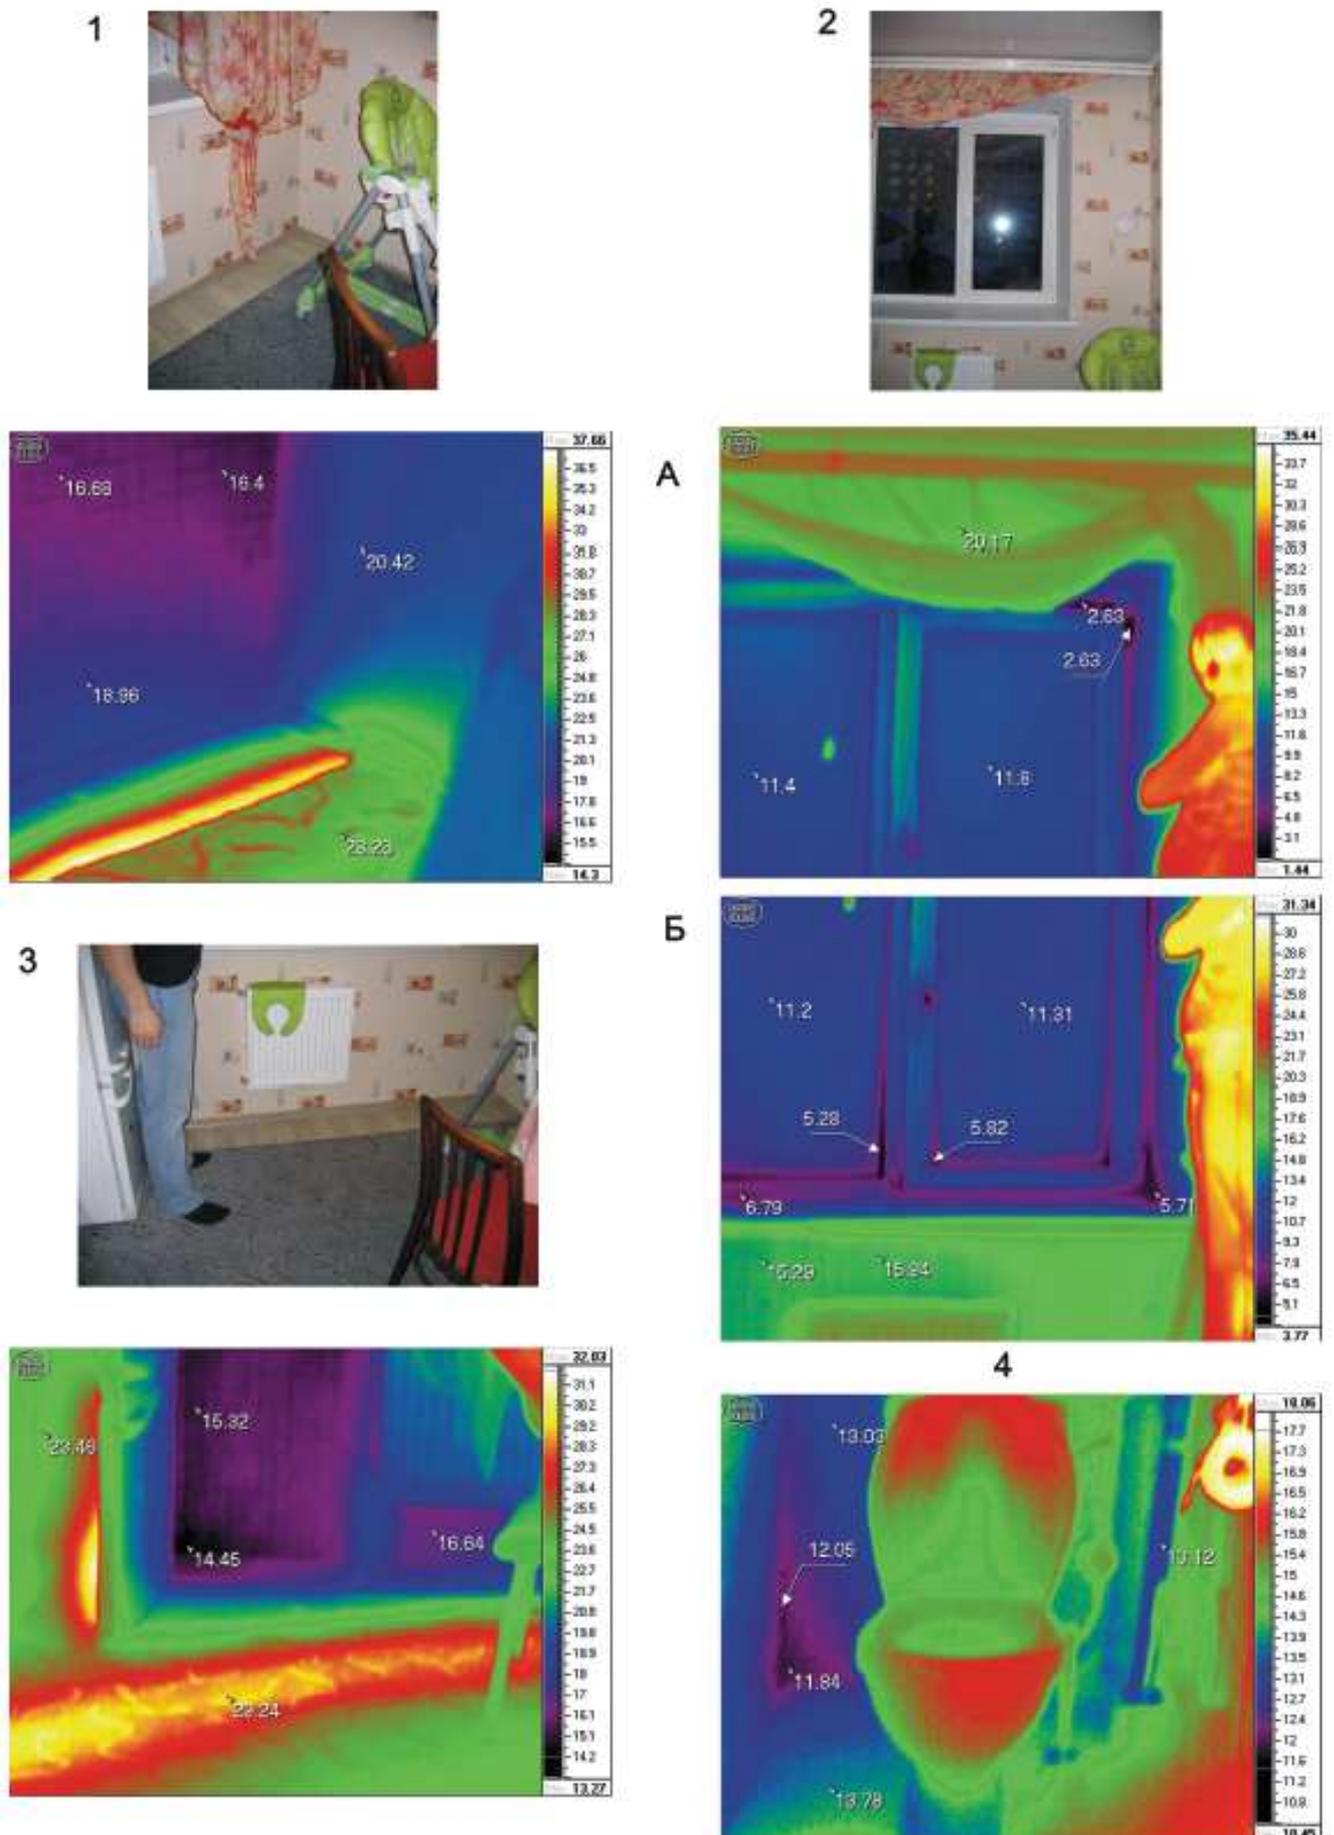
Рис. 10. Термограммы фрагментов ограждающих конструкций. Кухня.

Рисунок 10. Представлены термограммы фрагментов ограждающих конструкций комнаты «Кухня». Температура внутреннего воздуха на высоте от пола 1,5 м равна 21,3 °С, влажность 31,8 %, точка росы 3,8 °С (при влажности 55% - около 11,7 °С).

На термограмме **2А, Б** – дефекты в заделке окна. Температура поверхности внутреннего стекла понижена.

На термограмме **4** (туалет) - холодный пол и левый угол.
