ТЕПЛОВИЗИОННОЕ ОБСЛЕДОВАНИЕ КВАРТИРЫ. ПРИМЕР ОТЧЕТА

Тепловизионное обследование проведено для оценки качества строительных работ, состояния ограждающих конструкций с точки зрения их теплозащитных свойств и условий комфортности внутри помещений.

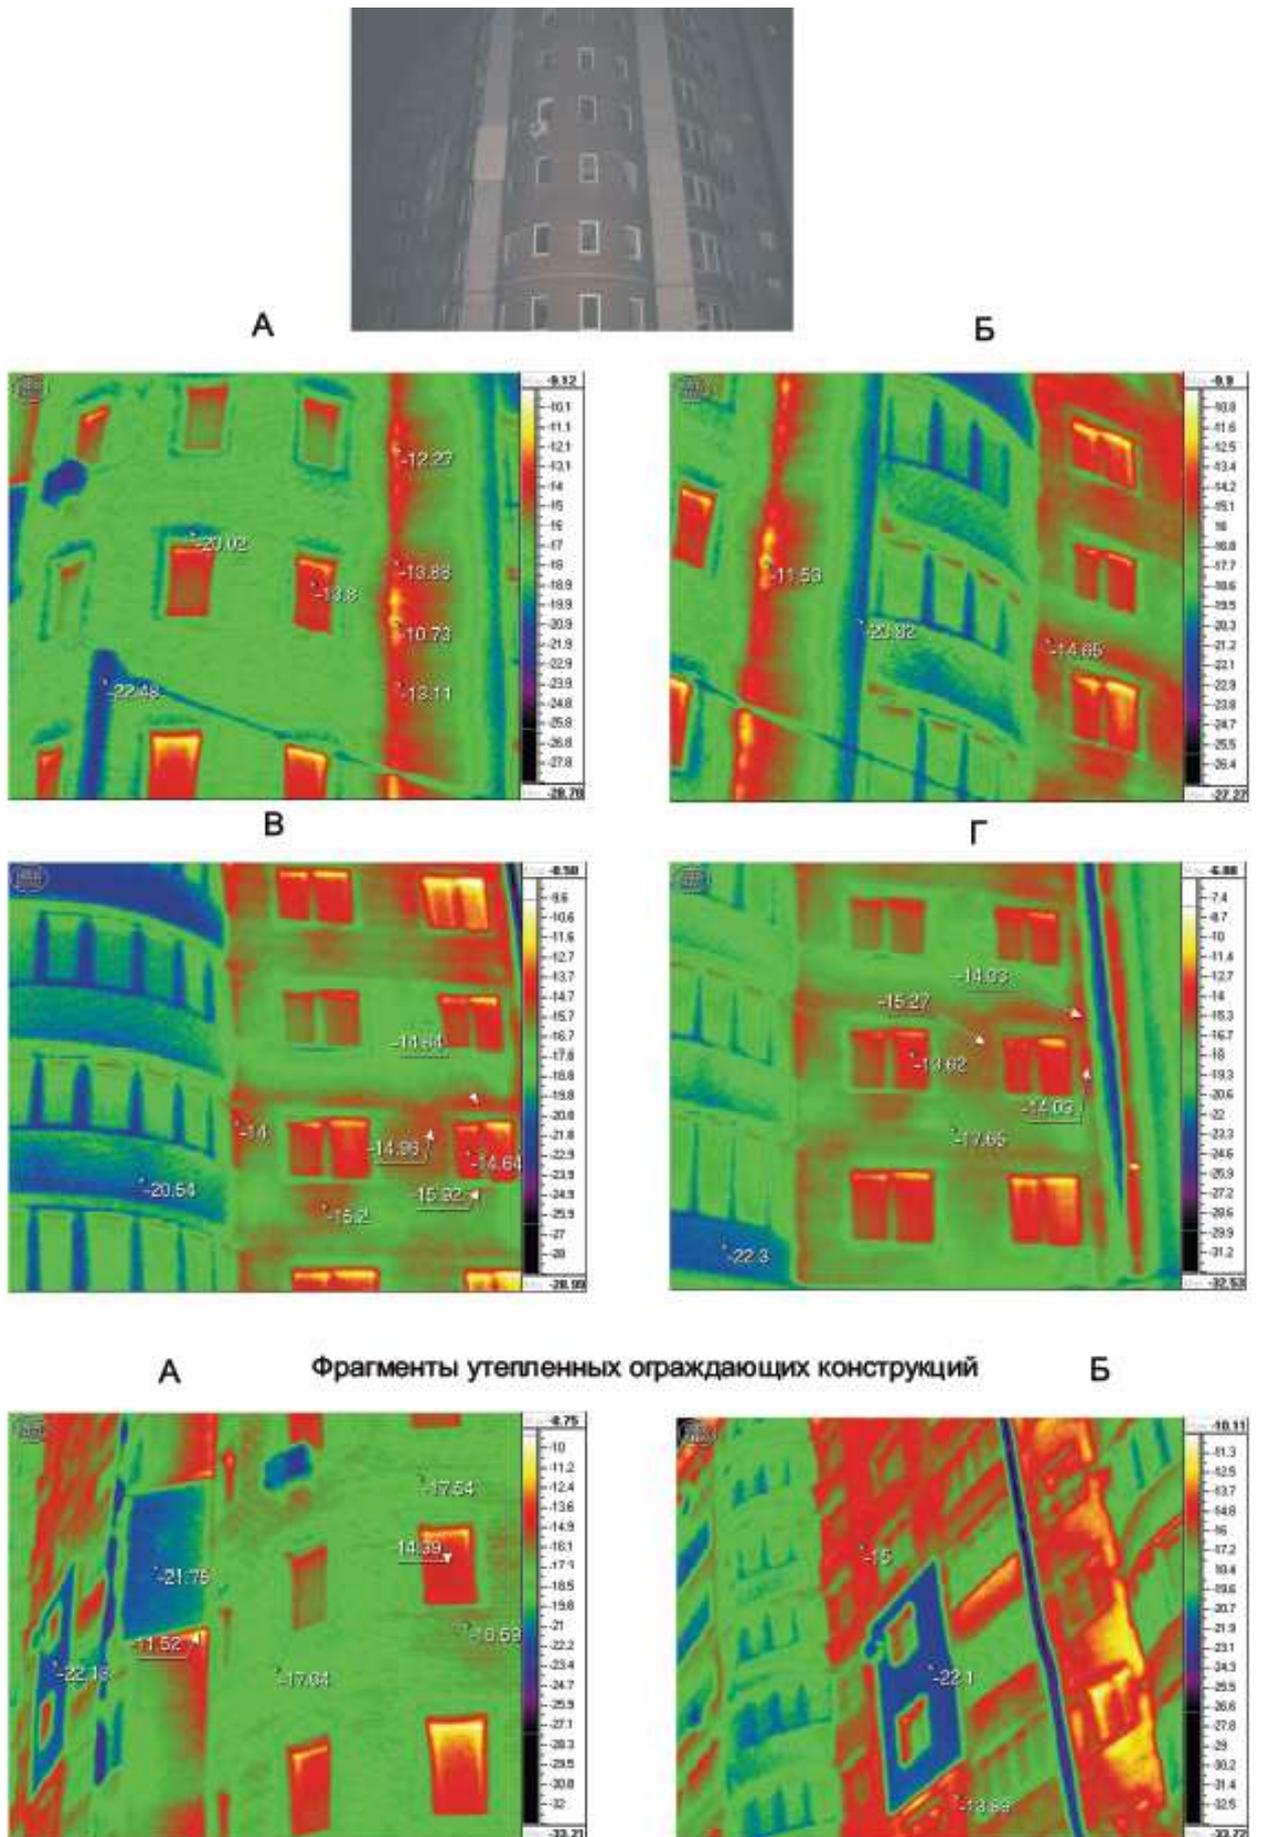
Рис. 11. Термограммы фрагментов ограждающих конструкций. Вид с улицы.

На термограммах **А – Г** дефектные области окрашены в желто-красные цвета и по теплозащитным свойствам (теплопотерям) сравнимы с окнами. В первую очередь это угловые переходы, простенки, подоконная область и потери по межэтажным плитам перекрытия. Черной линией обведена обследованная квартира.
